# FISK- OCH FAUNAPASSAGE PÅ FASTIGHETEN SVINEBACKA 4:1

## TASKE Å

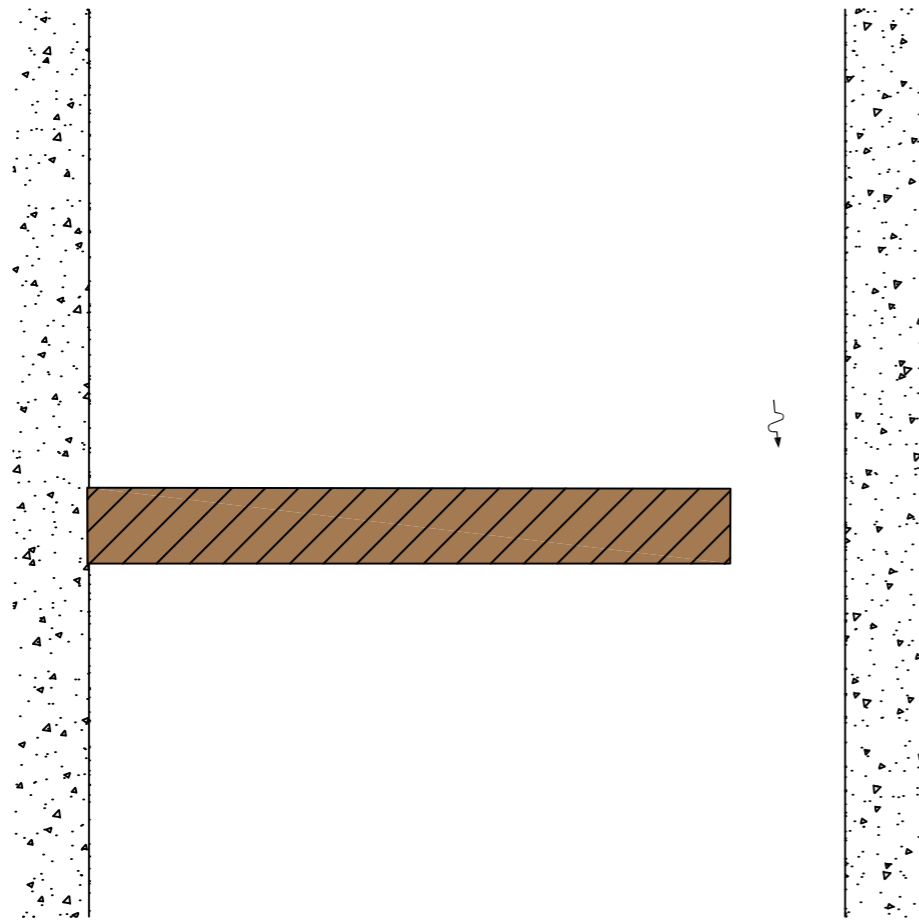
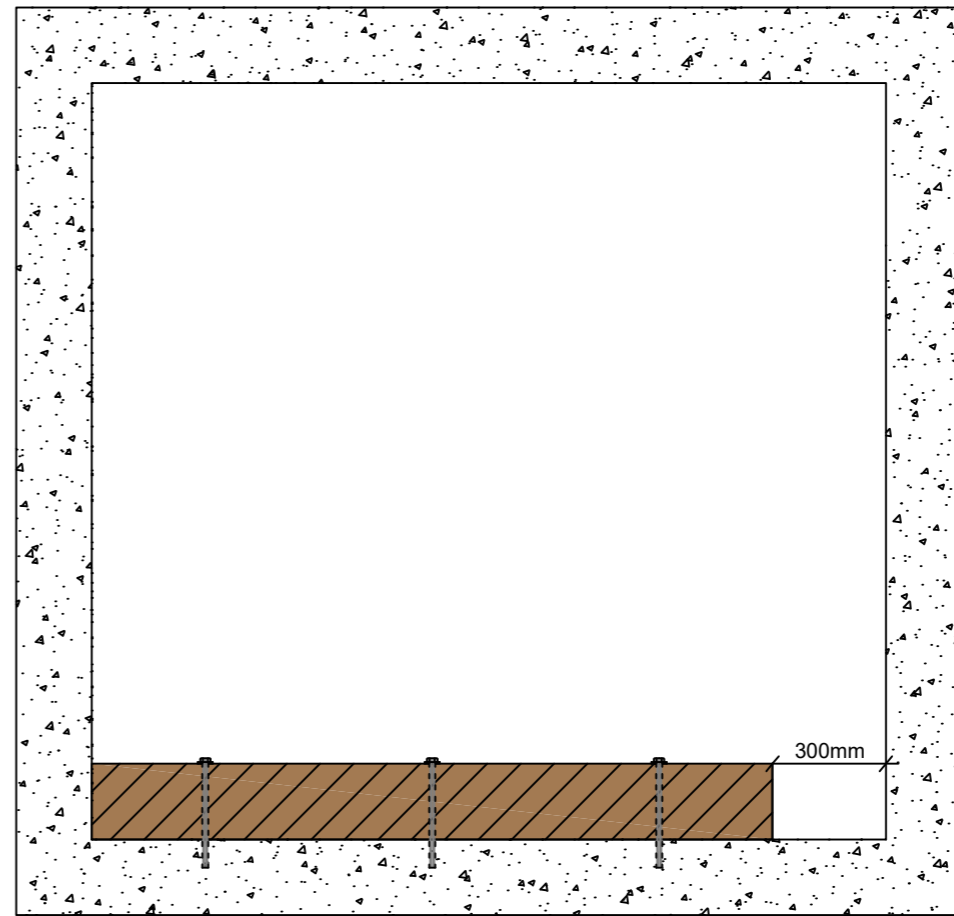
Alternativ - Stockar  
 Stockar 200x200mm c/c 3 m bultas fast med rostfri bult 16 mm
