Vägtrummor som vandringshinder

**Fem åtgärdsobjekt inom
enskilda vägnätet**

Uppdrag för Gullmarns vattenråd

2014-04-01

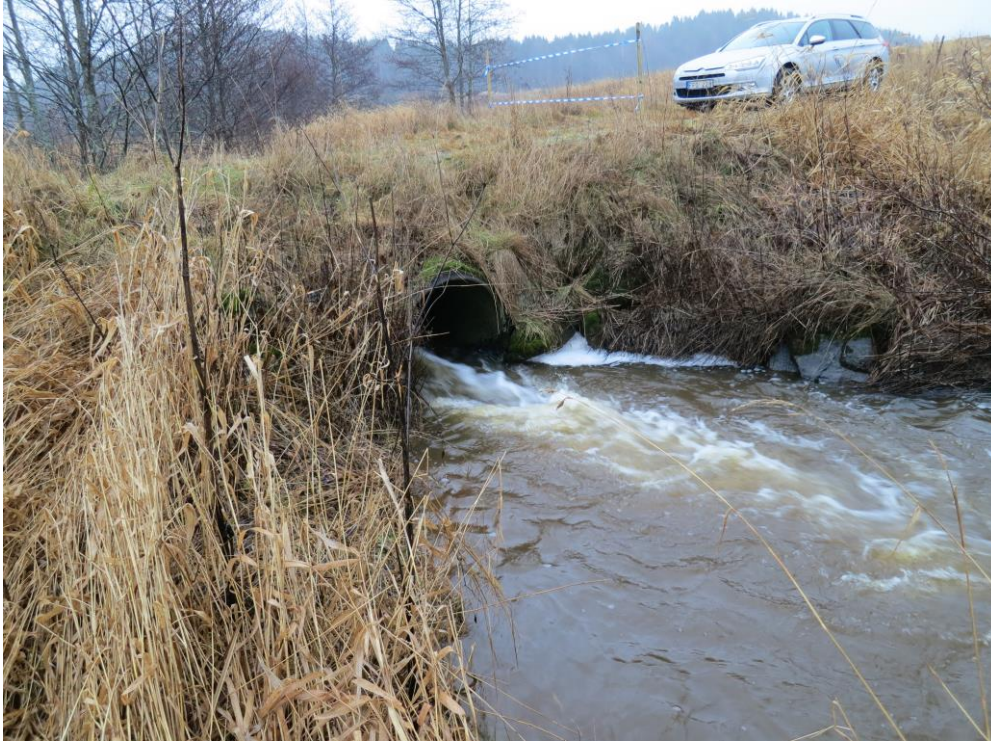
Vägtrumman är lagd med lutning, vattenhastigheten är hög och slutar med ett stalp i utloppet.

Diameter (invändigt): ca 80 cm
Längd: ca 5 m
Material: betong
Stalp: ca 20 cm

Trumman utgör partiellt hinder för öring och är svårpasserbart eller definitivt hinder för andra arter.

Bild 1. Vägtrumma lokalväg vid Håmule

Eftersom skador skett på vägen och den var avstängd vid besiktningstillfället (december 2013) är det bråttom att åtgärda trumman. Sannolikt har trumman varit för liten och satt igen, vilket lett till att den inte kunnat sluka allt vatten. Vattnet har letat sig till höger om trumman (västerut) och brutit igenom vägen, på en punkt där en mindre kulvertering finns (se bild 3).

En ny vägtrumma bör läggas med större dimension och läggas ner så att inget fall eller lutning uppstår.

Bedömd kostnad 50 000 kronor.

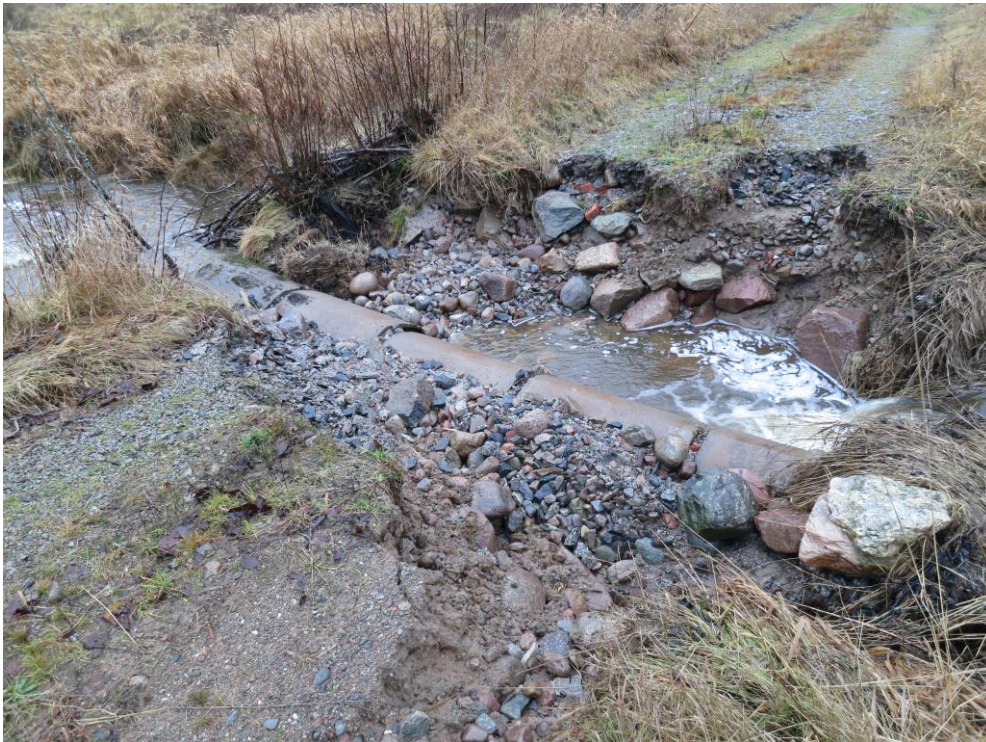
Bild 2. Bäckens har eroderat sönder vägen, höger (väster) om trumman i bild 1.

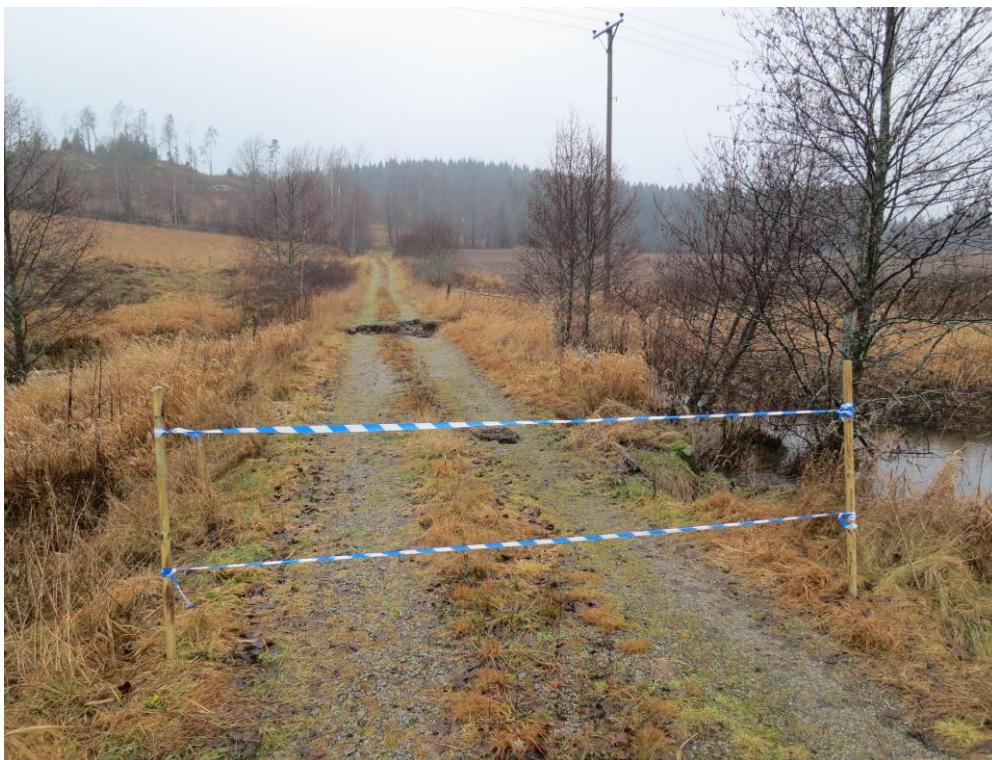
Bild 3. Vägen har spärrats av. Trumman på bild 1 är belägen strax innanför avspärningen. Erosionsskadorna syns ca 20 meter in på vägen.

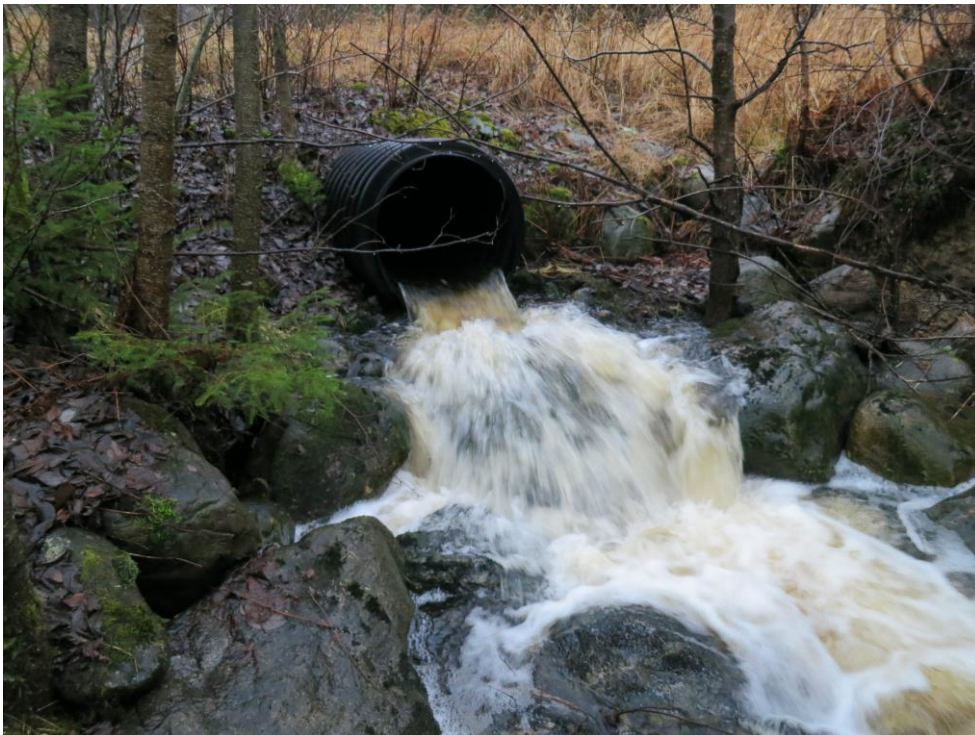
Vägtrumman har ett stalp på 10-15 cm i utloppet och mynnar mot berg. Bäckens faller ytterligare drygt 0,5 meter på en sträcka om ca 3,5 meter, vilket innebär att den sammanlagda fallhöjden från trummans utlopp blir ca 0,75 meter. Vattenhastigheten inne i trumman är hög.

Diameter (invändigt):	ca 80 cm
Längd:	ca 12 m
Material:	plast
Stalp:	ca 15-20 cm (se även beskrivning)

Trumman utgör ett mycket svårpasserbart hinder för öring och är sannolikt definitivt hinder för andra arter.

Bild 4. Vägtrumma vid mindre grusväg Stabberud

Trumman kan bytas ut och/eller läggas om, så att den hamnar lägre och stalpet försvinner, men eftersom trumman ligger på berg får man sannolikt spränga för att få ner den. Alternativt kan en halvtrumma (valvtrumma) läggas. Dessa alternativ bör utredas vidare, men förslaget i denna rapport utgår från att man höjer upp botten och vattenytan nedströms. En annan möjlighet kan vara att samtidigt som man lägger ner trumman djupare, även höjer botten nedströms.

Tre (möjligen fyra) väggar av spontade plank (ek) slås ner med ca 1,5 meters mellanrum tvärs över bäcken in i strandbrinkarna på bägge sidor. Höjden på tvärväggarna sätts så att vattenytan nedströms når upp min 10 cm ovan trummans botten så att stalpet försvinner. Övriga tvärväggars sätts så att varje vägg placeras lägre än föregående. Sten- och grusmaterial läggs mellan spontväggarna. Se exempel i bild 5 och 6.

Bedömd kostnad för att höja botten nedströms med tvärvägar och grus/stenmaterial; ca 100 000 kronor. Kostnaden för att byta ut trumman kan beräknas till den dubbla kostnaden.

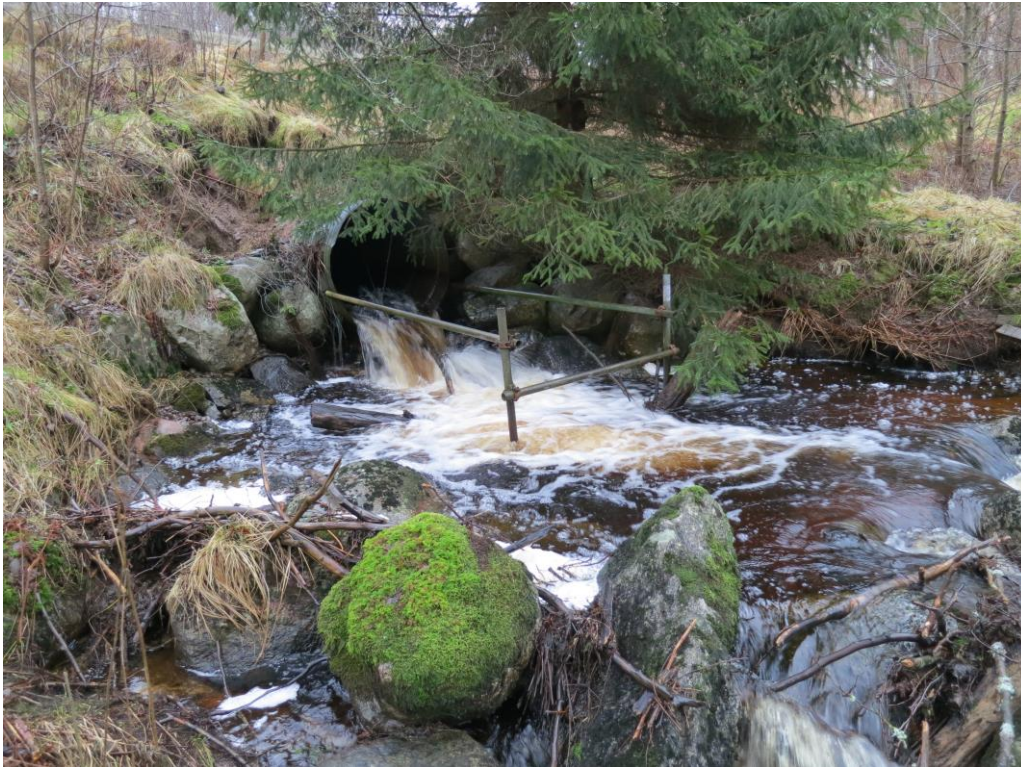
Vägtrumman är lagd med lutning, vattenhastigheten är hög och slutar med ett stalp i utloppet.

Diameter (invändigt):	ca 115 cm
Längd:	ca 16 m
Material:	plåt
Stalp:	ca 50 cm

Trumman utgör ett mycket svårpasserbart hinder för öring och definitivt hinder för andra arter.

Bild 5. Vägtrumma lokalväg vid Hensbacka

Vissa sättningar och erosionspåverkan märks vid trumman. Även vissa rostangrepp finns på själva trumman.

Vägtrumman bör bytas och läggas ner så djupt att inget stalp finns kvar. Trumman ligger sannolikt på berg och sprängning kan behöva göras. Ett alternativ som kan vara bättre i detta fall är att se på möjligheten att lägga en halvtrumma (valvtrumma).

Eftersom bäcken faller nedströms över berg blir det komplicerat och kostsamt att bygga upp botten och vattenyta nedströms. Trummans skick innebär också att den inom inte alltför lång framtid behöver åtgärdas i vilket fall som helst.

Bedömd kostnad 300 000 kronor.

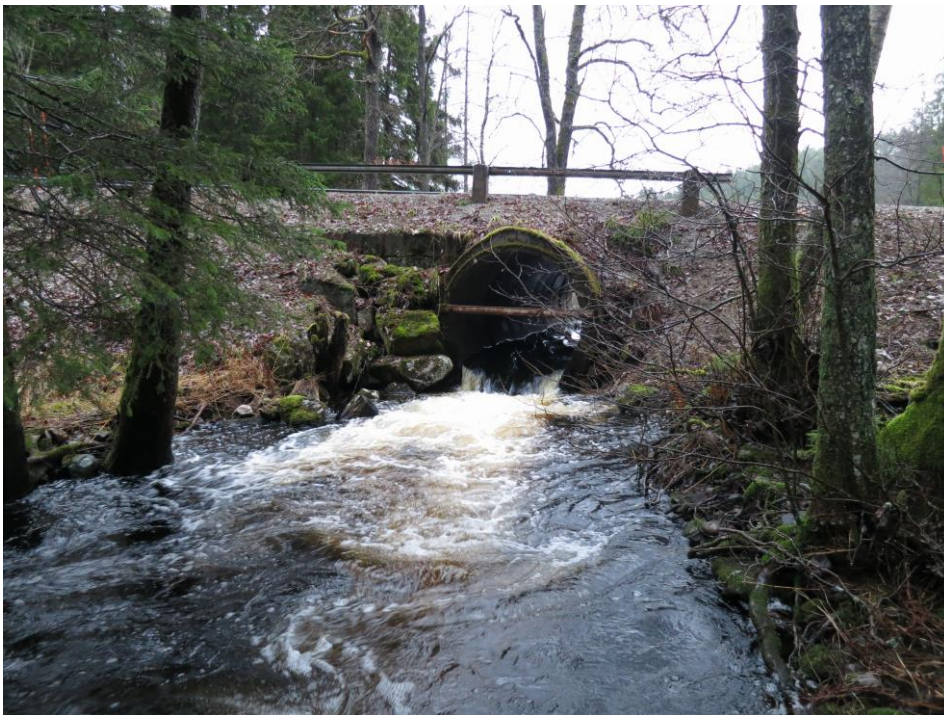
Vägtrumman är lagd med lutning, vattenhastigheten är hög och slutar med ett stalp i utloppet.

Diameter (invändigt):	ca 200 cm
Längd:	ca 9 m
Material:	betong
Stalp:	ca 20 cm

Trumman utgör partiellt hinder för öring och ett mycket svårpasserbart eller definitivt hinder för andra arter.

Bild 5. Vägtrumma vid Fällälven, lokalväg Pipevägen

Två (ev tre) väggar av spontade plank (ek) slås ner med ca 1,5 meters mellanrum tvärs över bäcken in i strandbrinkarna på bägge sidor. Den övre tvärväggen sätts så att vattenytan går in i trumman och att stalpet försvinner. Sten- och grusmaterial läggs mellan spontväggarna. Se exempel i bild 5 och 6.

Bedömd kostnad ca 80 000 kronor.

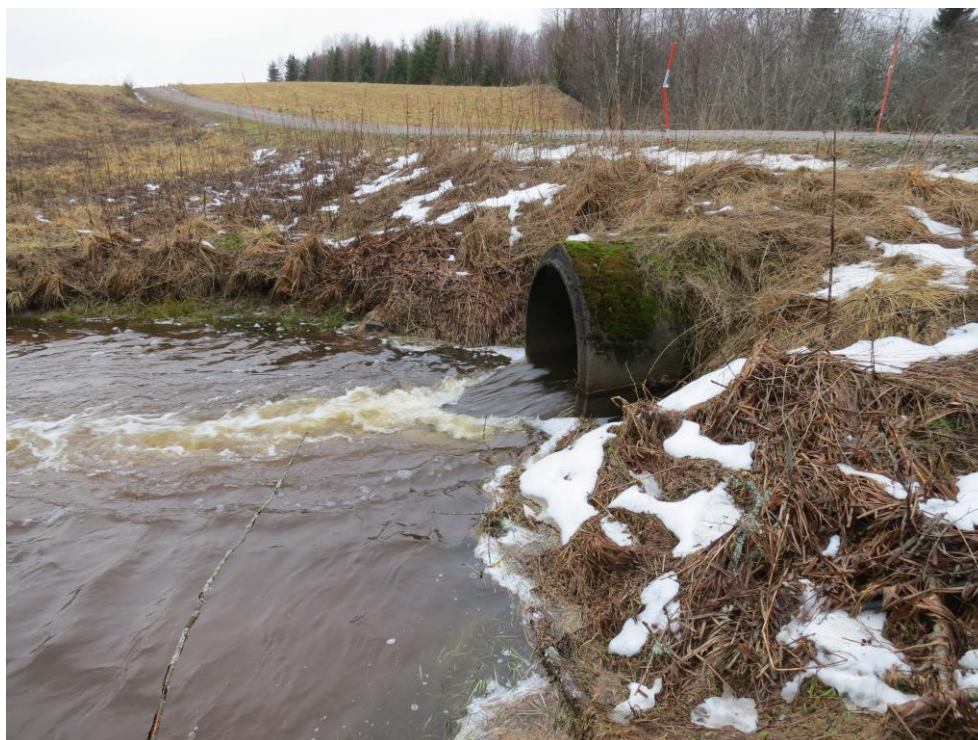
Vägtrumman är lagd med lutning, vattenhastigheten är relativt hög och slutar med ett stälpt utlopp.

Diameter (invändigt): ca 115 cm
Längd: ca 10 m
Material: betong
Stalp: ca 20 cm

Trumman utgör partiellt hinder för öring och är svårpasserbart eller definitivt hinder för andra arter.

Bild 5. Vägtrumma vid Djupebäck, lokalväg Viksten

Två väggar av spontade plank (ek) slås ner med ca 1,5 meters mellanrum tvärs över bäcken in i strandbrinkarna på bägge sidor. Sten- och grusmaterial läggs mellan spontväggarna. En besiktning vid lägre flöde får visa om det är möjligt att utesluta spontväggarna och endast bygga upp bäckbotten med sten och grusmaterial. Se exempel i bild 5 och 6.

Ett annat alternativ skulle kunna vara att lägga om trumman och då lägga den lägre så att stalpet i utloppet försvinner.

Bedömd kostnad för att höja bäckbotten nedströms; ca 50 000 kronor.
