VÄGTRUMMOR I GESÄTERSBACKEN, Redovisning av åtgärder utförda i naturvårdssyfte

Gullmarns Vattenråd

Dals Eds kommun

Rapportens beteckning: Vägtrummor i Gesätersbäcken- Redovisning av åtgärder utförda i naturvårdssyfte

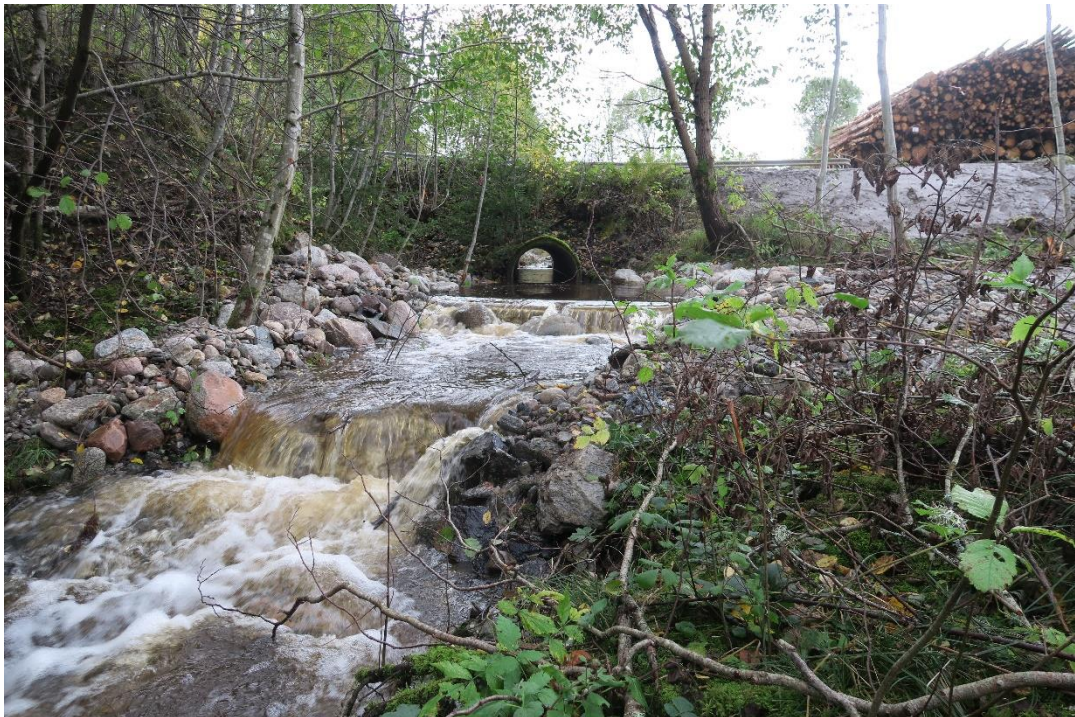
Omslagsbild: Vägtrumman vid Klockaredalen efter åtgärd

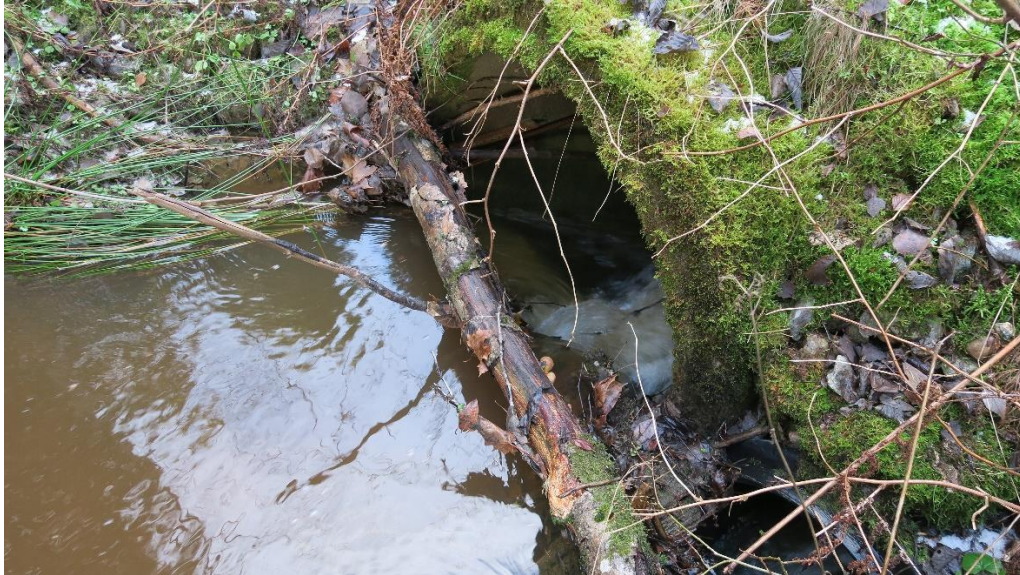
Trumman vid Prästbol (6525509- 1271183, Rt 90) utgörs av en betongtrumma. Innan åtgärd slutade utloppet i ett stalp (fall) och inloppet till trumman var igensatt. Vattenhastigheten inne i trumman var hög. Bild 1 och 2.

Bild 1. Vägtrumman vid Prästbol 2017. Inloppet.

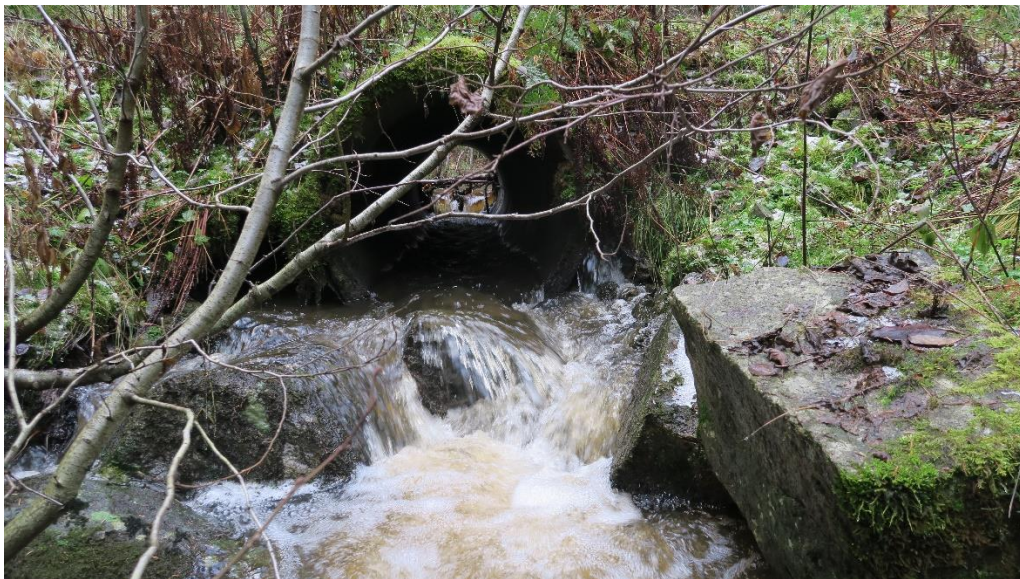
Bild 2. Vägtrumman vid Prästbol 2017. Utloppet.

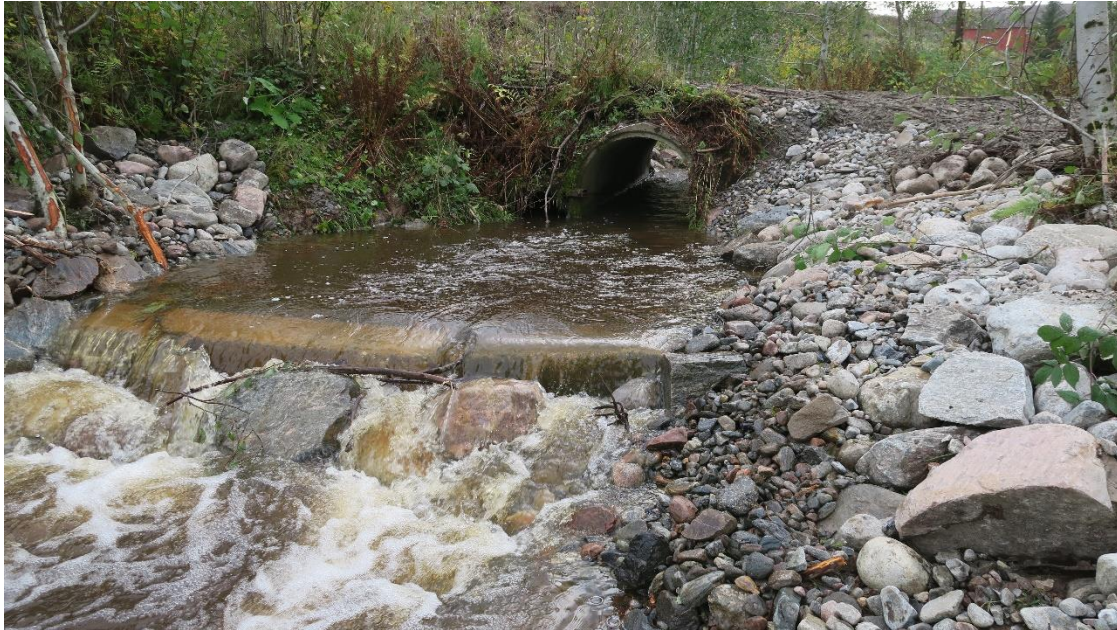
Bild 3. Vägtrumman vid Prästbol efter åtgärd 2020. Utloppet.

Trumman vid Prästbol åtgärdades genom att botten och vattenyta höjdes nedströms. En tröskel av betongslipers och natursten anlades. Natursten lades även ut nedströms trumman och i anslutning till tröskeln. Åtgärden har inneburit att vattennivån inne i trumman höjts till ca 25 cm och att vattenhastigheten inne i trumman dämpats betydligt. Bild 3 och 4.

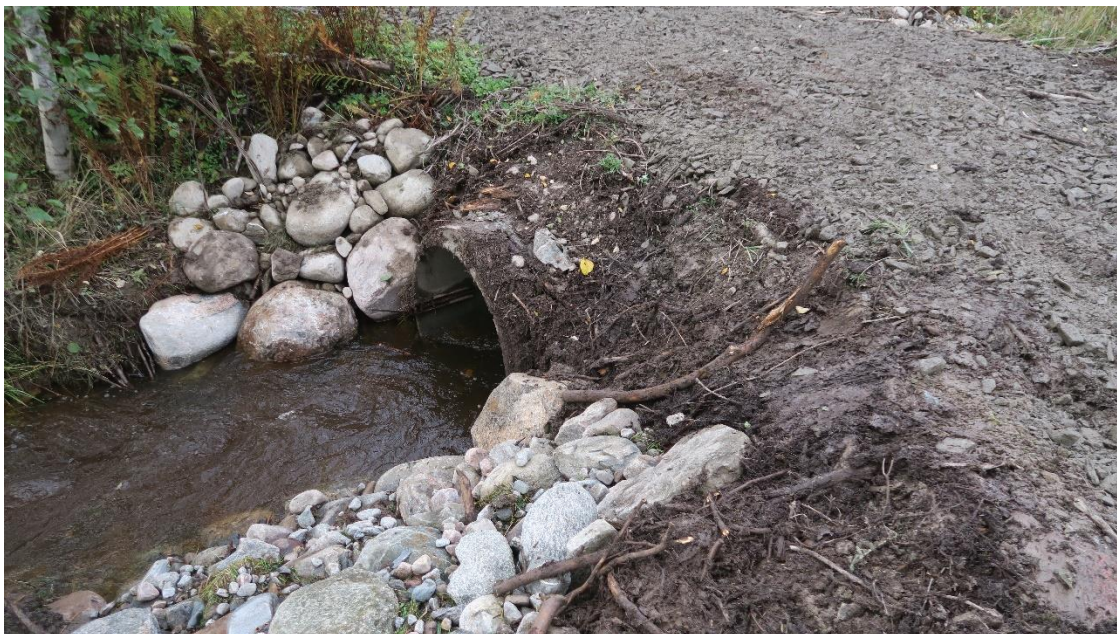
Bild 4. Vägtrumman vid Prästbol efter åtgärd 2020. Inloppet.

Även inloppet till trumman rensades och erosionsskyddades och vägen ställdes i ordning efter arbetet. Bild 3 och 4.

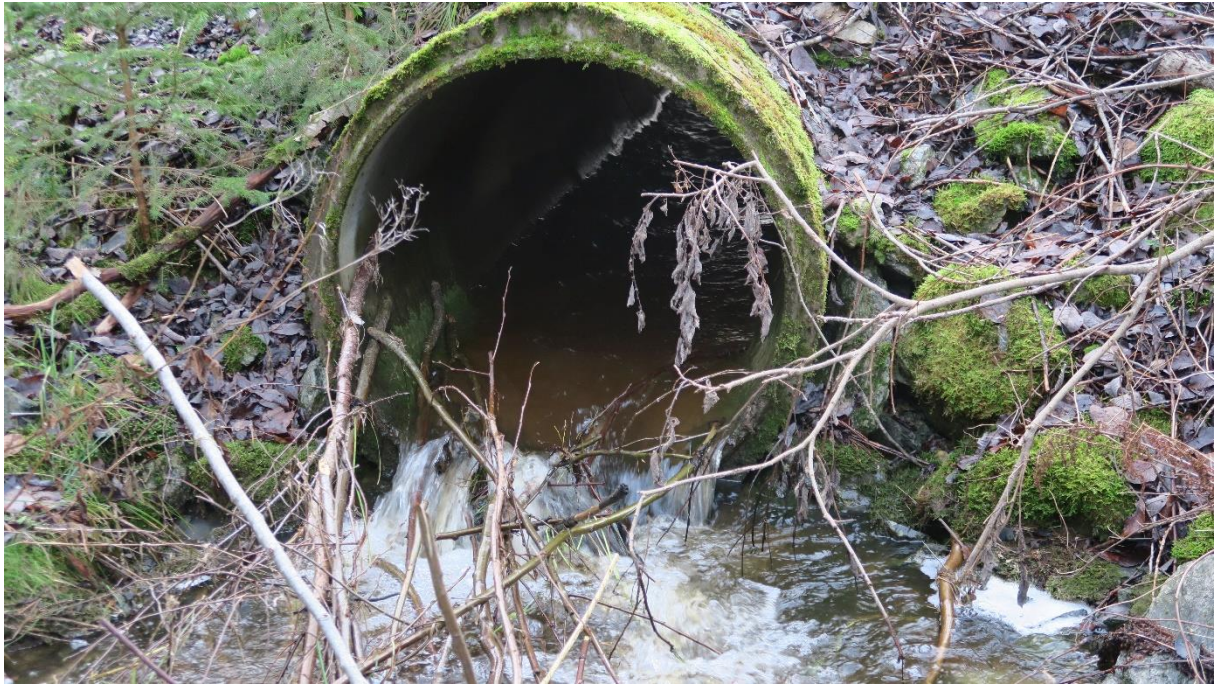
Trumman vid Klockaredalen (6525324- 1270715, Rt 90) utgörs av en betongtrumma. Innan åtgärd slutade utloppet i ett stalp (fall) och inloppet till trumman var igensatt. Vattenhastigheten inne i trumman var hög. Bild 5 och 6.

Bild 5. Vägtrumman vid Klockaredalen 2017. Utloppet.

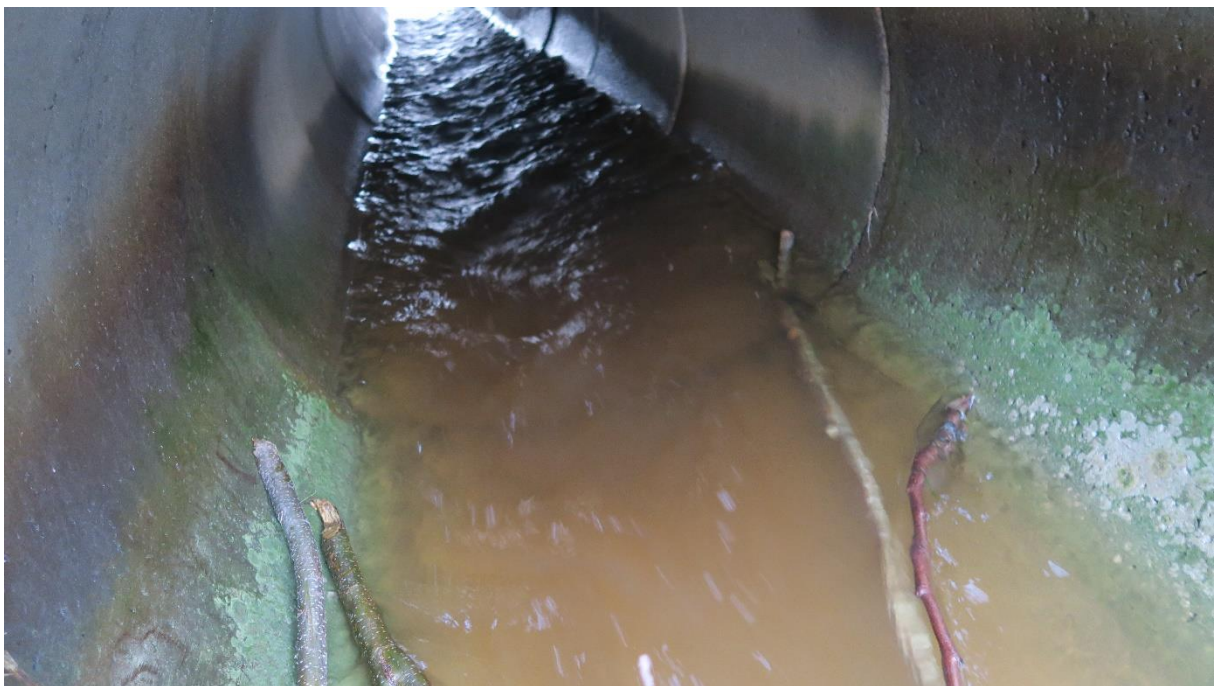
Bild 6. Vägtrumman vid Klockaredalen 2017. Hög vattenhastighet inne i trumman.

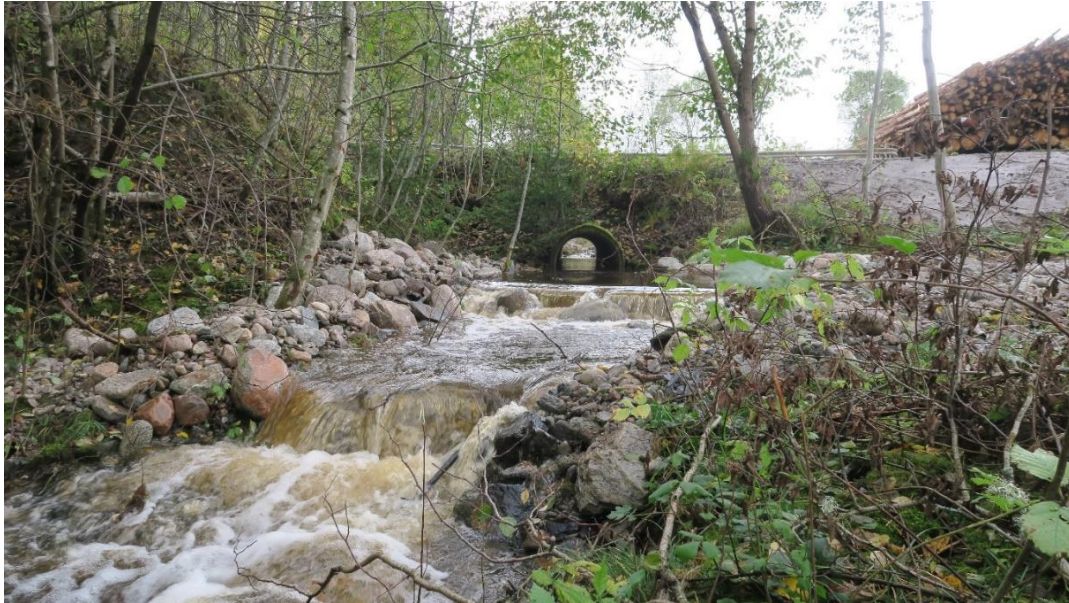
Bild 7. Vägtrumman vid Klockaredalen efter åtgärd. Utloppet.

Trumman vid Klockaredalen åtgärdades genom att botten och vattenyta höjdes nedströms. Två trösklar av betongslipers och natursten anlades. Natursten lades ut nedströms trumman och i anslutning till trösklarna. Åtgärden har inneburit att vattennivån inne i trumman höjts till ca 30 cm och att vattenhastigheten inne i trumman dämpats betydligt. Bild 7 och 8.

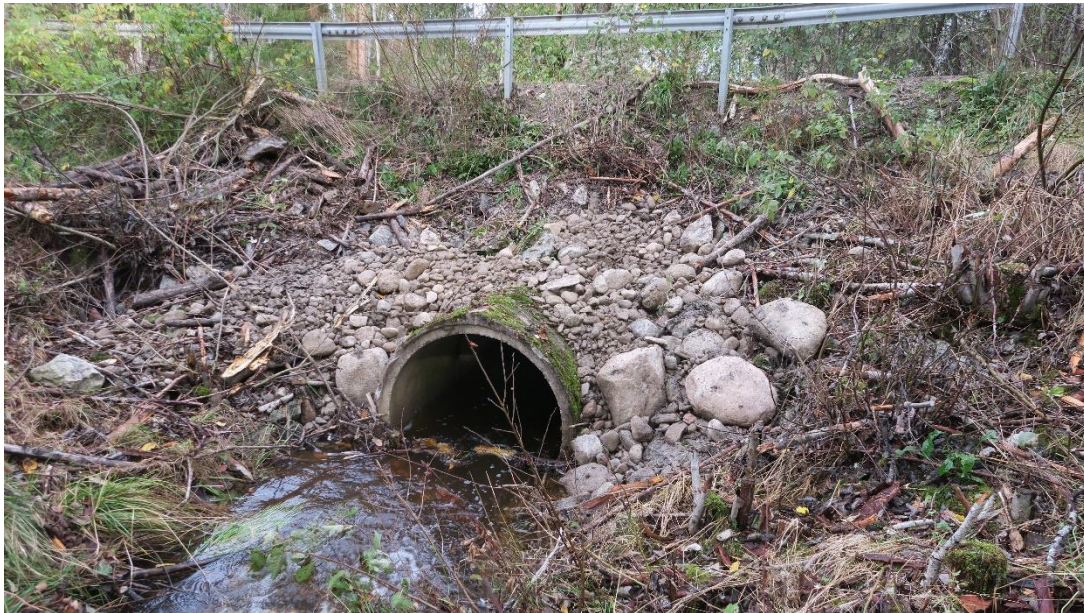
Bild 8. Vägtrumman vid Klockaredalen efter åtgärd. Inloppet.

Även inloppet till trumman rensades och erosionsskyddades och vägen ställdes i ordning efter arbetet. Bild 8.
