FISKTRAPPAN I TASKE Å

Redovisning av justeringsarbeten

Gullmarns Vattenråd

Fastigheten Svinebacka 4:1 i Munkedals kommun

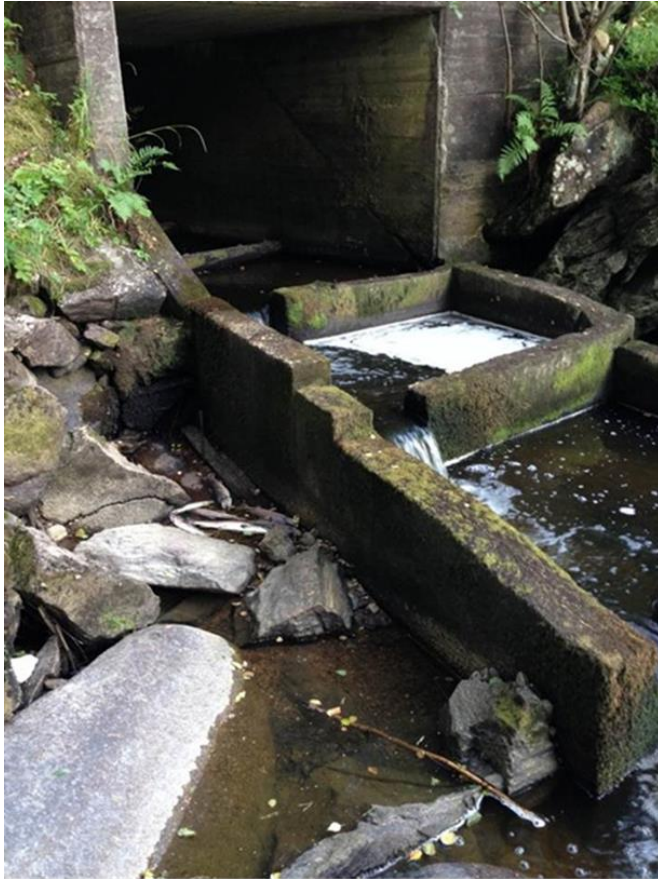
På 1990-talet byggdes en fisktrappa vid kulverten i Taske å på fastigheten Svinebacka 4:1 i Munkedals kommun (karta 1). Den trappa som då byggdes är konstruerad enligt följande; två bassänger vid kulvertens utlopp, samt tvärgående stockar inne i kulverten för att bromsa vattenhastigheten och öka vattendjupet. Bild 1.

Det har dock framkommit att öring under vissa förhållanden kan hoppa fel och hamna vid sidan av fisktrappan och stängas in. Öringar har även påträffats döda vid fisktrappan. De flesta öringar passerar dock trappan.

Bild 1. Fisktrappan i Taske å. Bilden tagen före åtgärd.

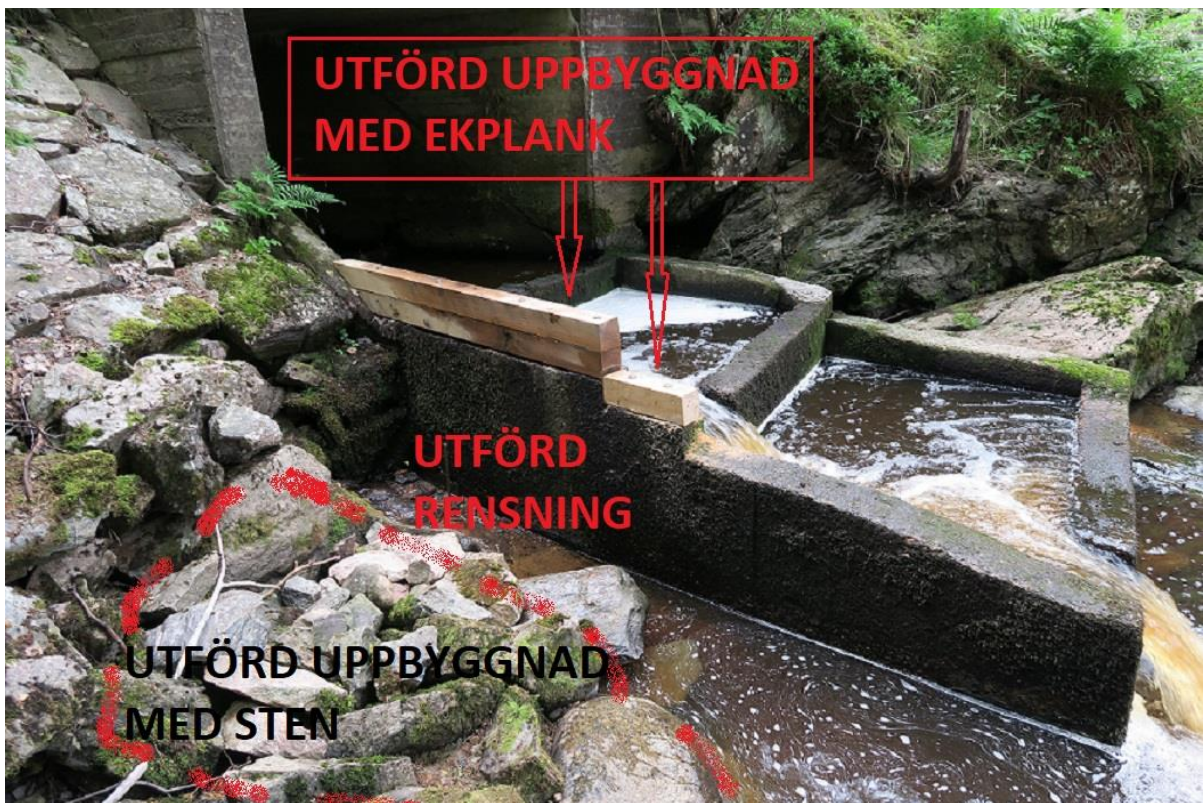
Bild 2. Fisktrappan i Taske å. Åtgärder.

1. Bortplockning av sten vid sidan av trappan så att det inte skall finnas kvar någon hölja där fiskar kan bli instängda. Fri passage skapas. Bild 2.
2. Stenen från åtgärden under punkt 1 har använts till att bygga upp ett stenparti där inga håligheter skall finnas för fisk att fastna i. Bild 2.
3. Uppbyggnad av längsgående sidovägg i fisktrappan för att hindra vatten att rinna över kanten och locka fisken fel väg. Väggen har byggts med ekplank, som bultats fast i trappan. Bild 2 och 3.
4. Höjning av tröskel nedströms fisktrappan. Sten har tagits från intilliggande områden. Bild 4.

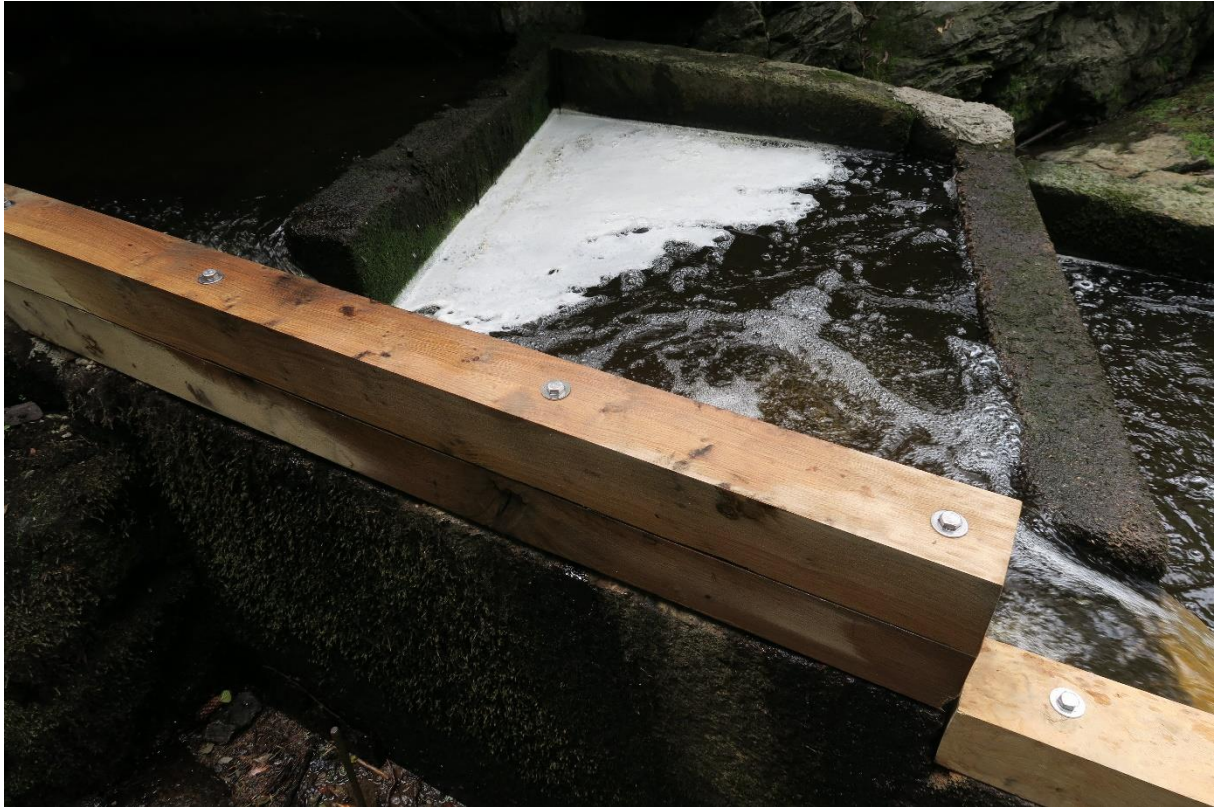
Bild 3. Fisktrappan i Taske å. Närbild på uppbyggd vägg.

Till sidoväggen har plank från bohuslänsk ek använts. Eken har inköpts på AB Werner Abrahamsson Trävaruaffär i Varekil.

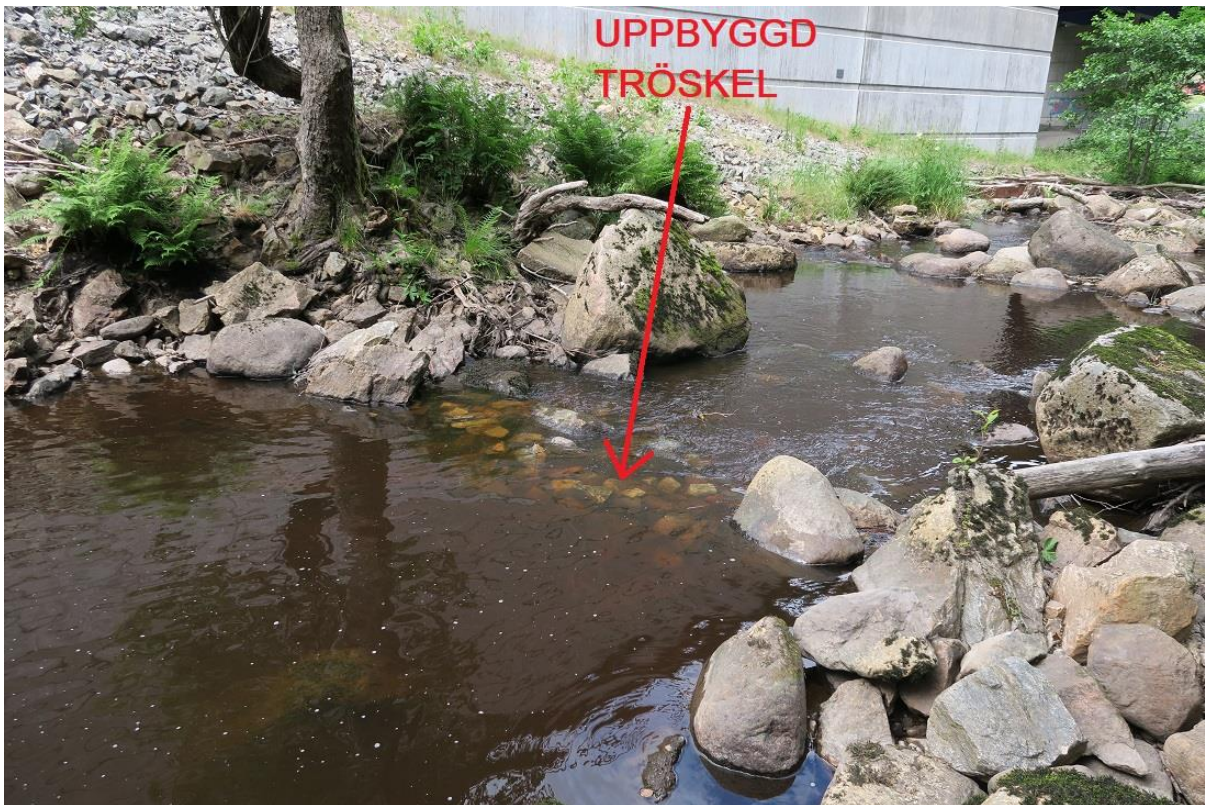
Bild 4. Uppbyggd tröskel nedströms fisktrappan.

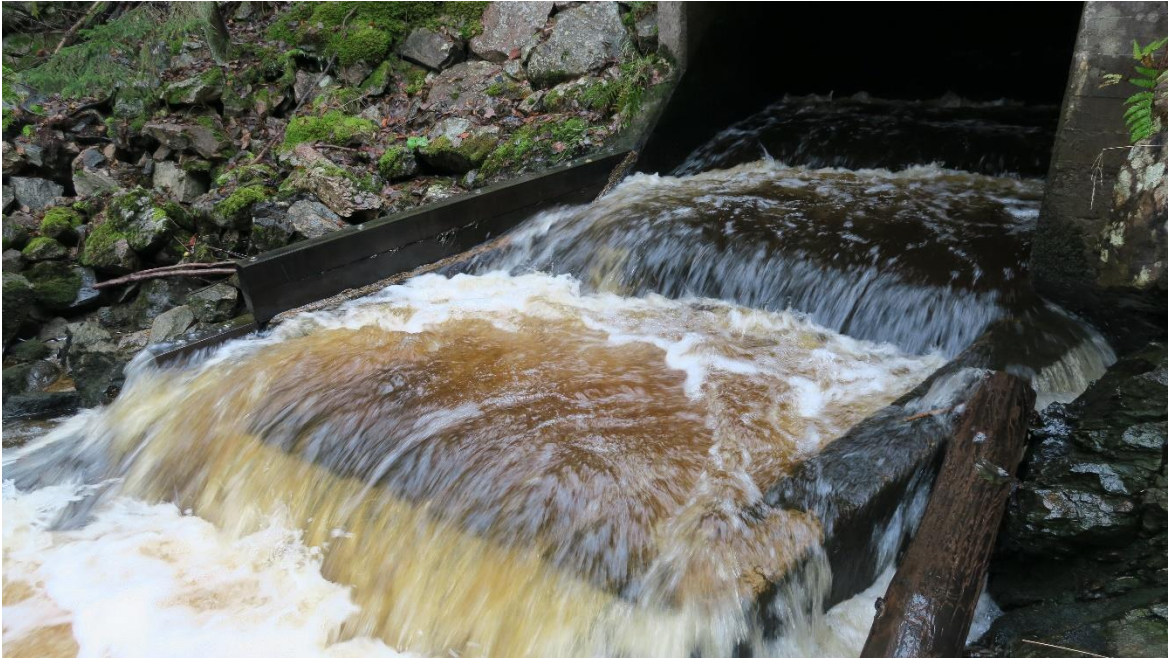
Bild 5. Fisktrappan 2019-11-01.

Höjningen av sidoväggen har haft avsedd effekt, inget vatten rinner längre över sidoväggen vid medelvattenföring. Bild 5.
