BYTE AV VÄGTRUMMA I BÄCK VID HÄSTHAGEN

PM Redovisning av utförd åtgärd

Gullmarns Vattenråd

Rapportens datum: 2021-11-18

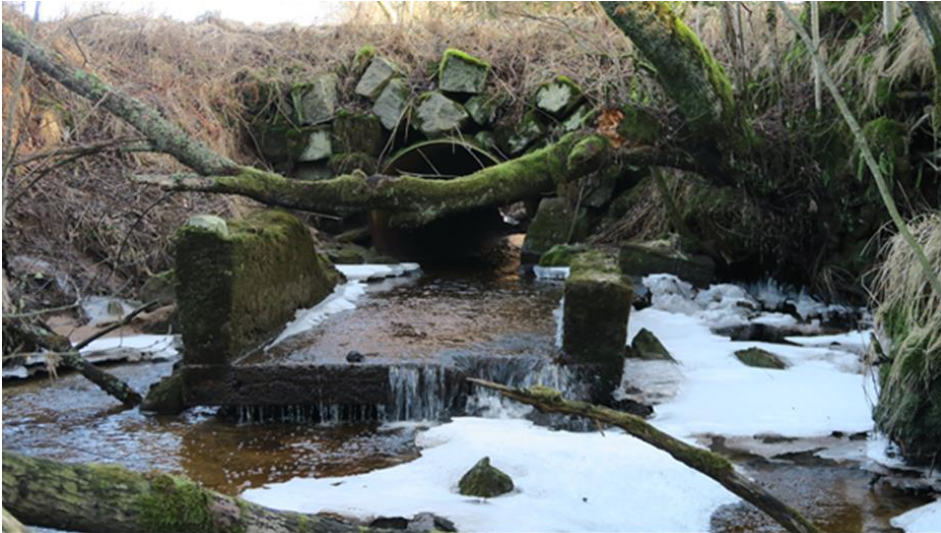
Den gamla trumman var en 6 meter lång plåttrumma med en diameter på 1600 mm. Trumman låg för högt i förhållande till botten nedströms och skapade därmed ett vandringshinder för fisk. Rester av en gammal bro hade också lagt sig nedanför trumman och förvärrade hindret ytterligare. Trummans diameter var också för liten i förhållande till de flöden som periodvis kan uppstå, dvs den hade svårt att klara högsta högvattenföring (HHQ). Trumman var dessutom rostskadad och behövde åtgärdas även av denna anledning.

Bild 1. Vägtrumman vid Hästhagen. Betongkonstruktionen nedanför trumman härrör från den gamla vägbron.

Den nya trumman har bytts ut mot en ny trumma av s.k. trenchcoat, d.v.s. belagd plåt. Gullmarns vattenråd har genom Milva AB låtit utföra en dimensionsberäkning där hänsyn även tagits till de högsta flöden som kan uppstå i bäcken och även till ökade flöden orsakade av klimatförändringar. Den trumma som införskaffats har dimensionen 2000 mm och är 10 meter lång. Att en 10 meter lång trumma valdes berodde dels på att leverantören hade en sådan på lager, dels att trumman behövde förlängas för att vägen skulle kunna ges en flackare släntlutning och därmed kunna undvika sättningar och ras i slänterna.

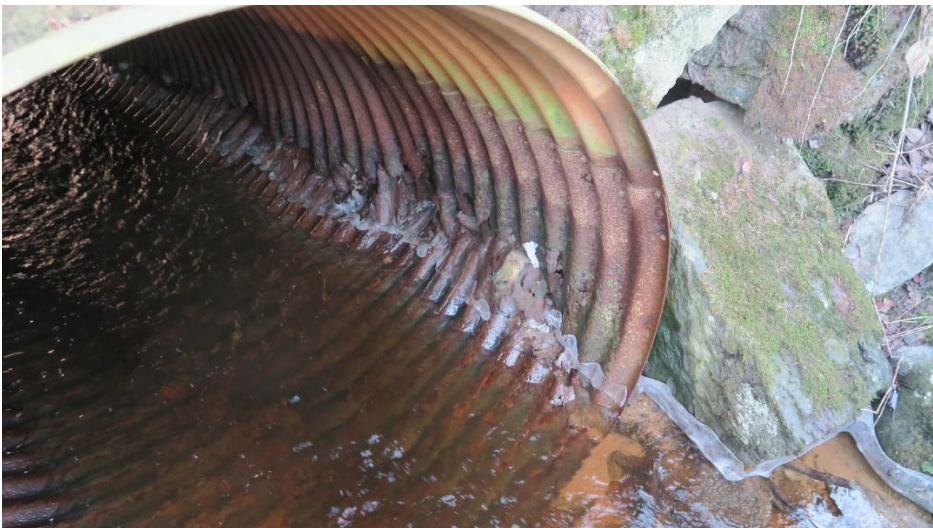
Bild 2. Den gamla vägtrumman vid Hästhagen. Trumman var även kraftigt rostskadad.

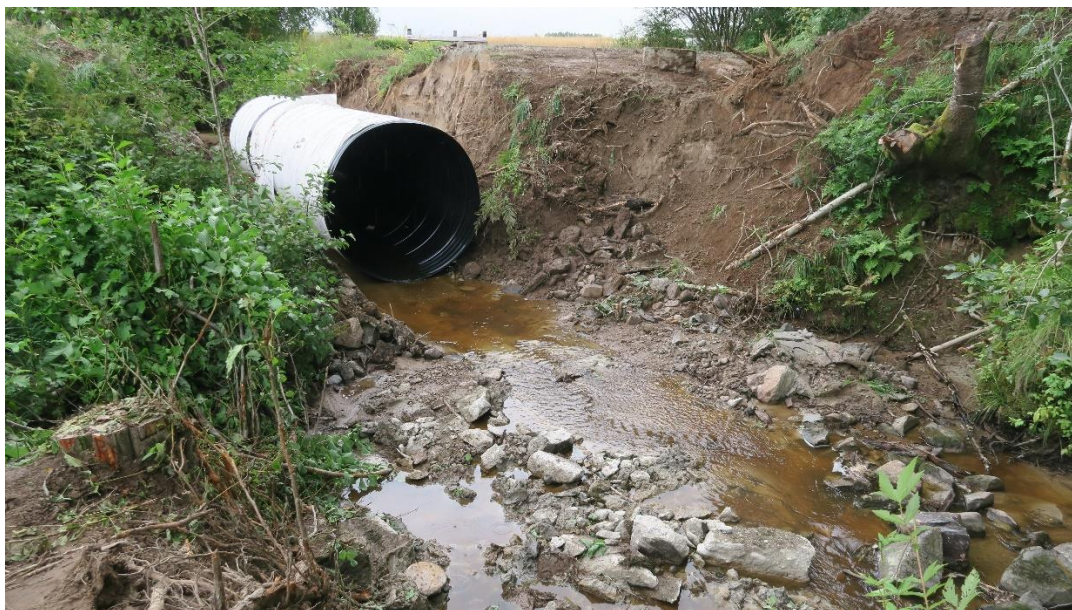
Bild 4. Under arbetet med byte av trumman. Nedströmssidan.

Markägarna har stått för arbetet med att byta ut och lägga ner den nya trumman, samt lägga ut stenmaterial vid och anslutning till trumman. Lennart Andersson har varit ansvarig för arbetet. Lars Thorsson, biolog på Milva AB har haft vattenrådets uppdrag att medverka vid utförandet.

Åtgärderna med bytet av trumman utfördes under 30 juli - 1 augusti 2021. Vid arbetena rådde lågvattenföring.

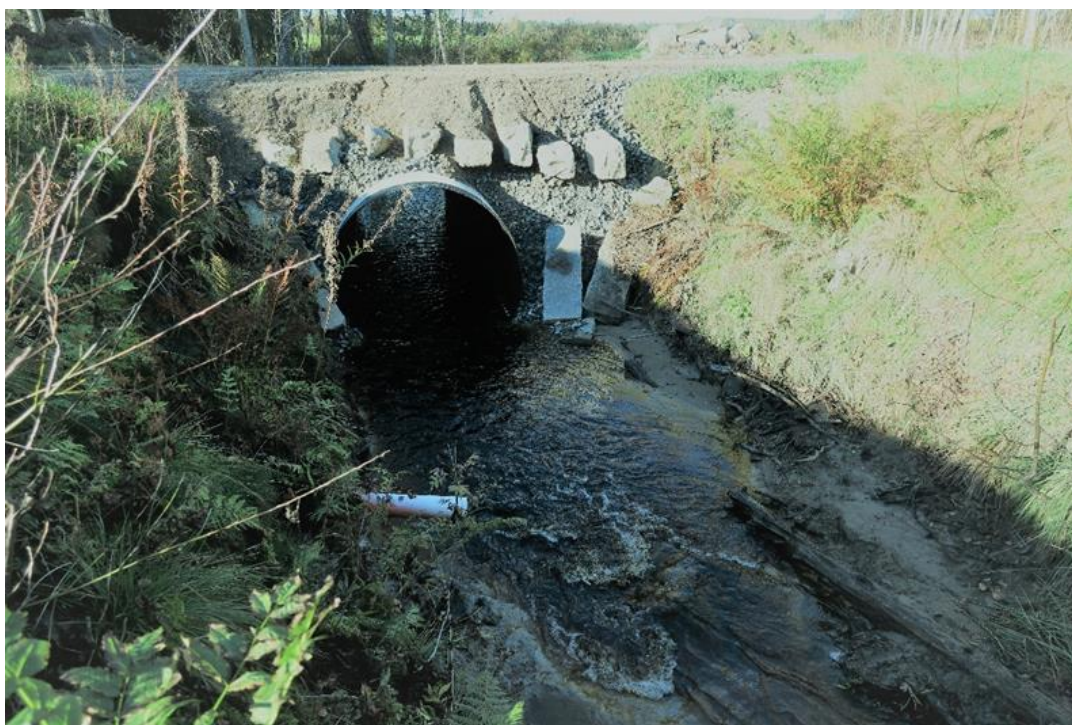
Bild 5. Under arbetet med byte av trumman. Uppströmssidan nästan färdig.

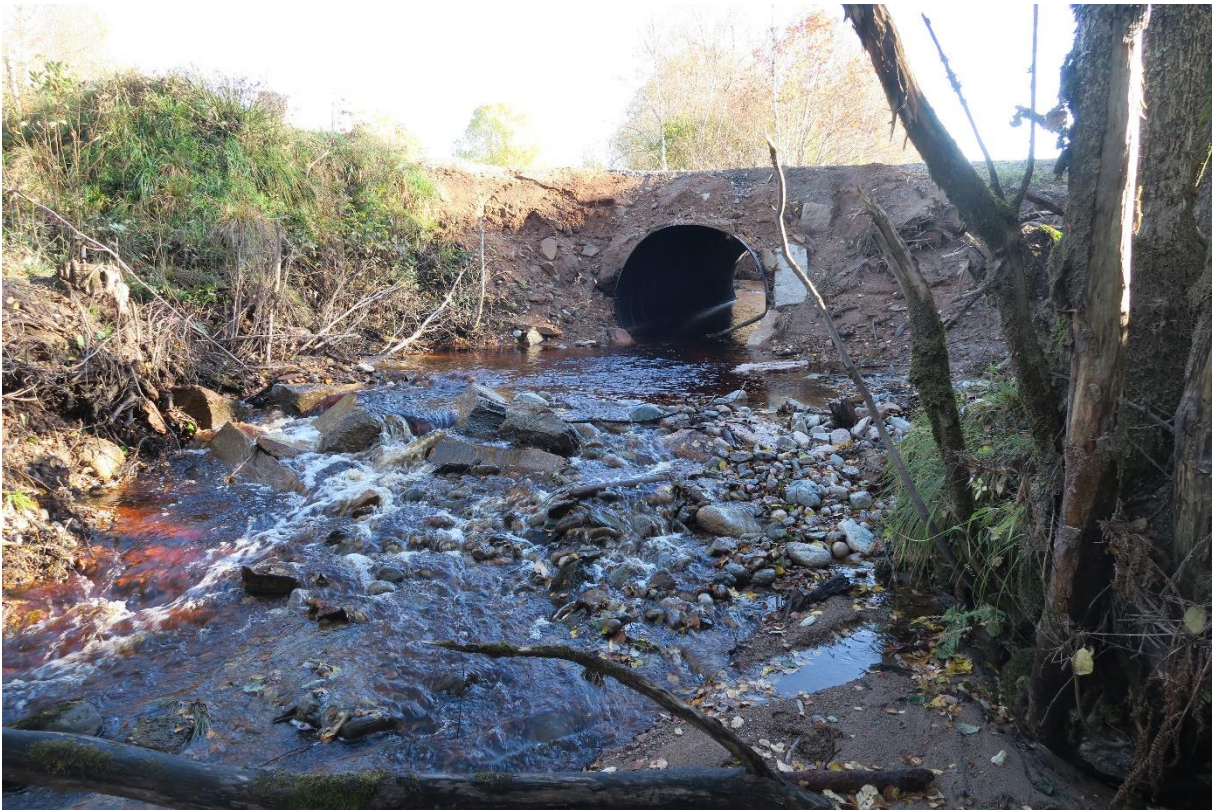
Åtgärderna har kontrollerats (2021-10-12) efter högflöden och det visade sig att inga skador eller bortspolningar skett (bild 6).

Bild 6. Färdig åtgärd. Bilden tagen efter en period med högflöden. Fotodatum 2021-10-12.
