Biotopkartering Taske å 2021

Munkedals och Uddevalla kommuner

Rapportens beteckning: Biotopkartering Taske å

Rapportens datum: 2022-05-12

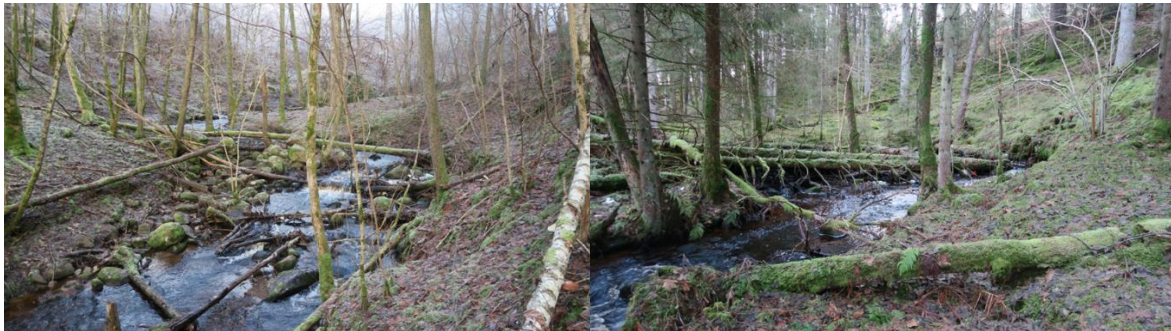
Bild 1. Sträckor med gott om död ved i Åsanebäcken. Den vänstra bilden visar sträcka Å2 vid Hensbacka och den högra sträcka Å3 vid Dalen.

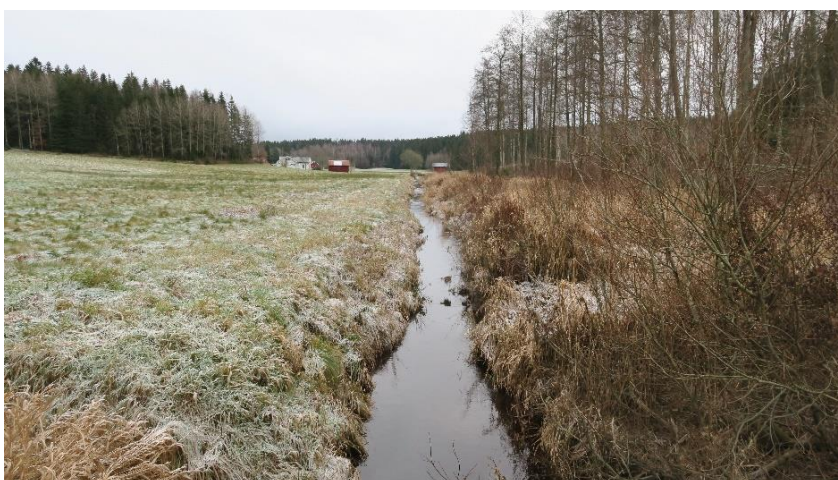
Bild 2. Berga, Bråten m.fl. markavvattningsföretag på sträcka T35.

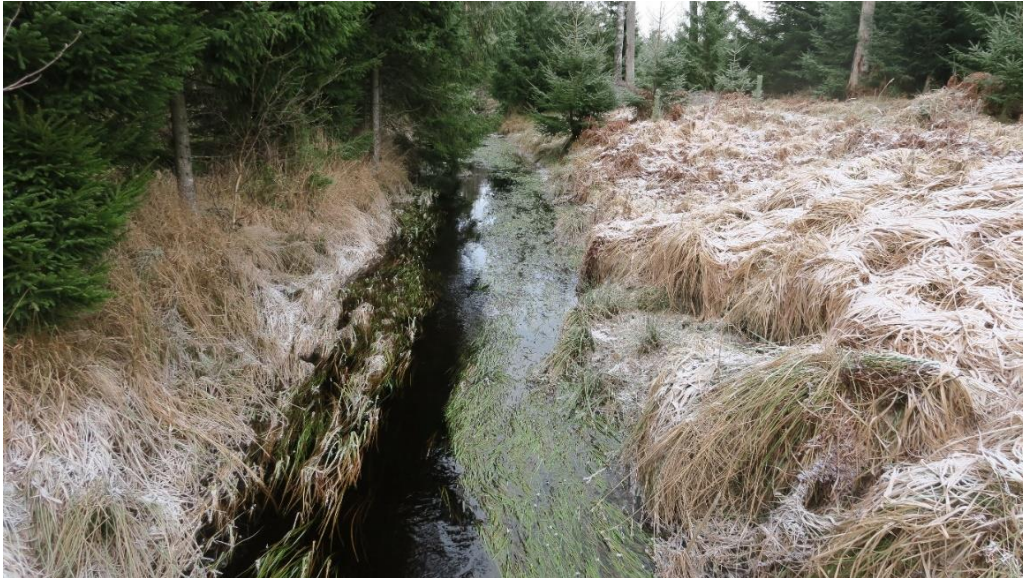
Bild 3. Hensbacka markavvattningsföretag på sträcka Å7.

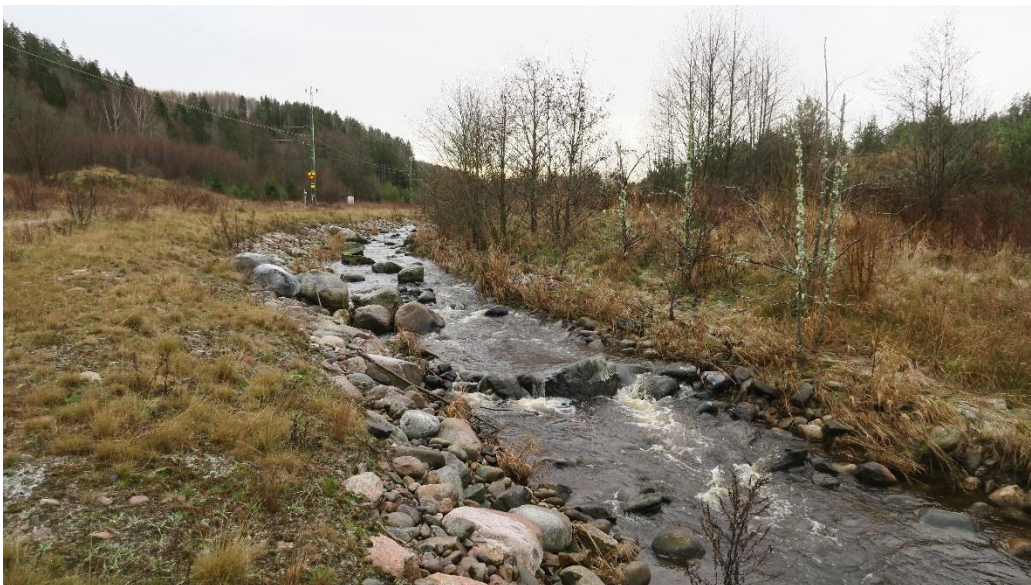
Bild 4. Sträcka som grävdes om efter skredet vid Småröd 2006 (T13). Sträckan har biotopvårdats med sten och block.

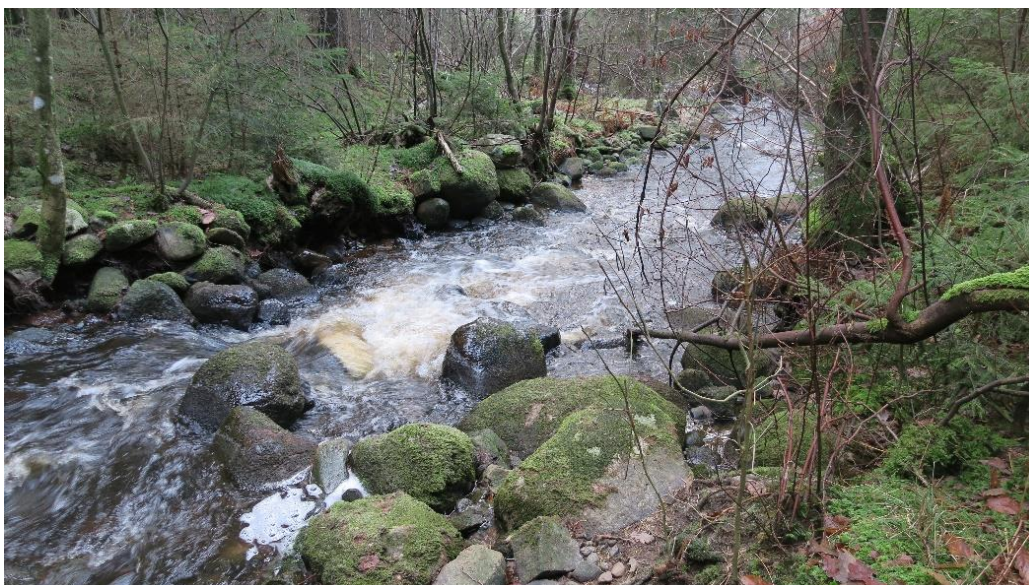
Bild 5. Sträcka T 30. Sträckan är rensad på större sten och block som lagts längs sidorna.

- Återstående vandringshinder åtgärdas i enlighet med kapitel 4.9.3.
- Vissa rensningar och rätningar bör återställas. Var rensningar och rätningar är utförda framgår av bilaga 3. Ett intressant område att börja med att återställa är strömsträckorna T30 och T31 norr om Hogstorp. Här har strömsträckorna tidigare rensats på större sten och block som lagts upp i strandkanterna (bild 5 och 6).

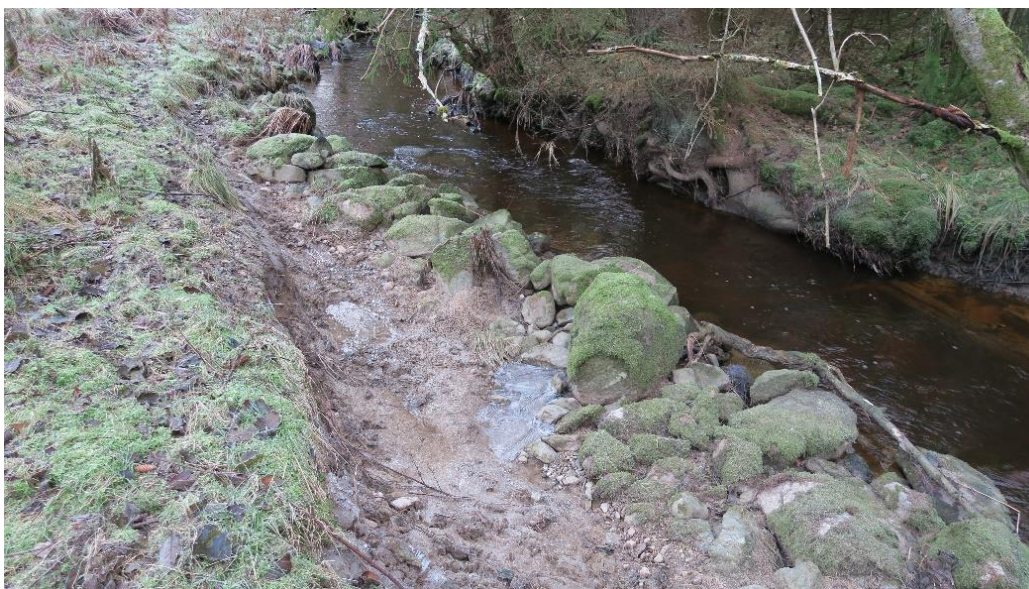
Bild 6. Sträcka T 31. Sträckan är rensad på större sten och block som lagts längs sidorna

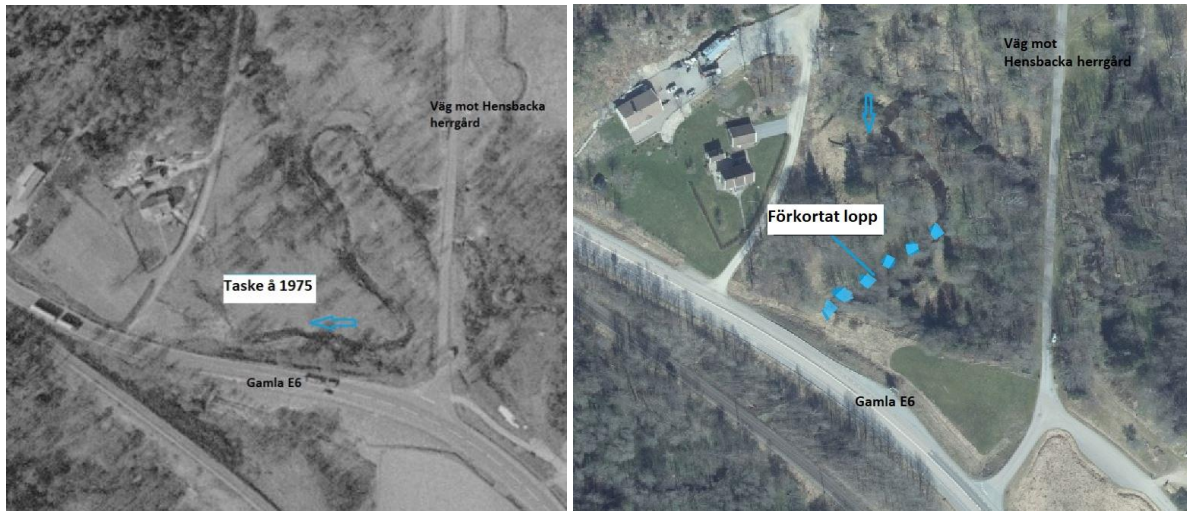
På bild 7 och 8 visas två meanderslingor som finns kvar men där vattnet i huvudsak rinner en annan och kortare väg. Bild 7 visar en avgrävd meanderslinga vid uppfarten till Hensbacka (sträcka T7). I denna meanderslinga rann vattnet tidigare, vilket framgår av flygfoto från 1975. Det är troligt att denna meanderslinga grävts av i samband med vägarbeten för gamla väg E6. Nu när ny väg E6 anlagts längre söderut och även markanvändningen ändrats kan det därför vara möjligt att återställa denna meanderslinga. Ett annat exempel på en äldre meanderslinga är vid Fultaga på inventeringssträcka T14 (bild 8). Där rinner ån idag huvudsakligen en betydligt kortare väg, men vid högre flöden rinner det vatten även i meanderslingan. Det finns även ytterligare platser inom vattensystemet där man kan se att vattnet tidigare runnit en annan och längre väg.

Bild 7. Den vänstra bilden visar åns lopp vid uppfarten mot Hensbacka 1975, den högra dagens lopp.

När det gäller restaurering av meanderslingor kan man tänka sig flera lösningar. En är att låta allt vatten rinna i den gamla fåran och att den nya kortare fåran läggs igen. En annan lösning är att låta

bägge fårorna vara kvar och att meanderslingan får sin huvudsakliga vattentillförsel vid lite högre flöden.

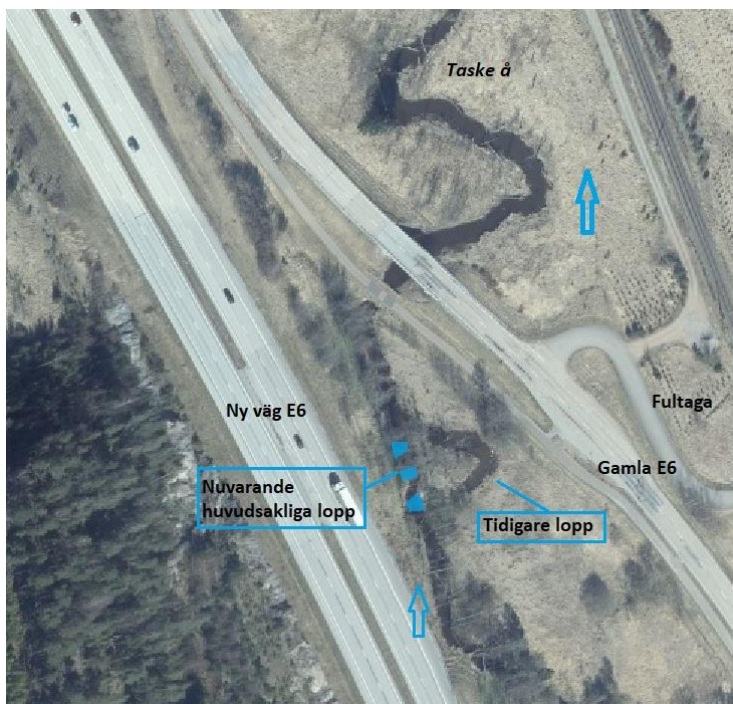
Bild 8. Meanderslinga vid Fultaga.

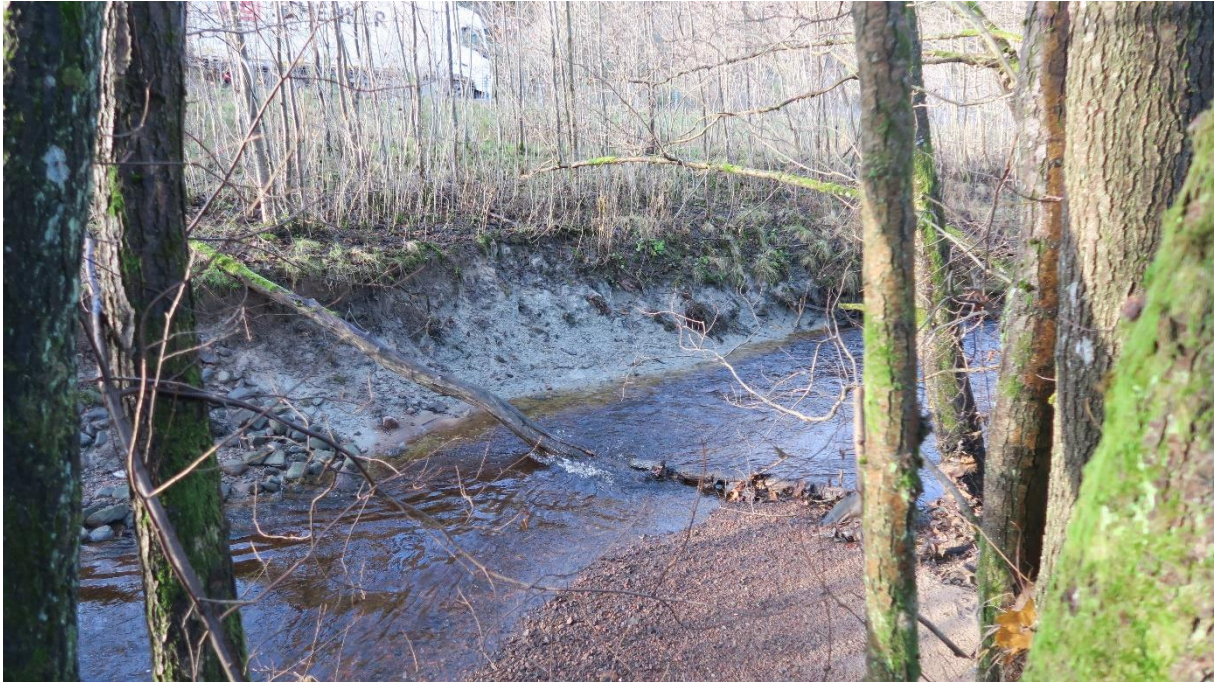
Bild 9. Skredärr i Taske å vid Fultaga (sträcka T 15).

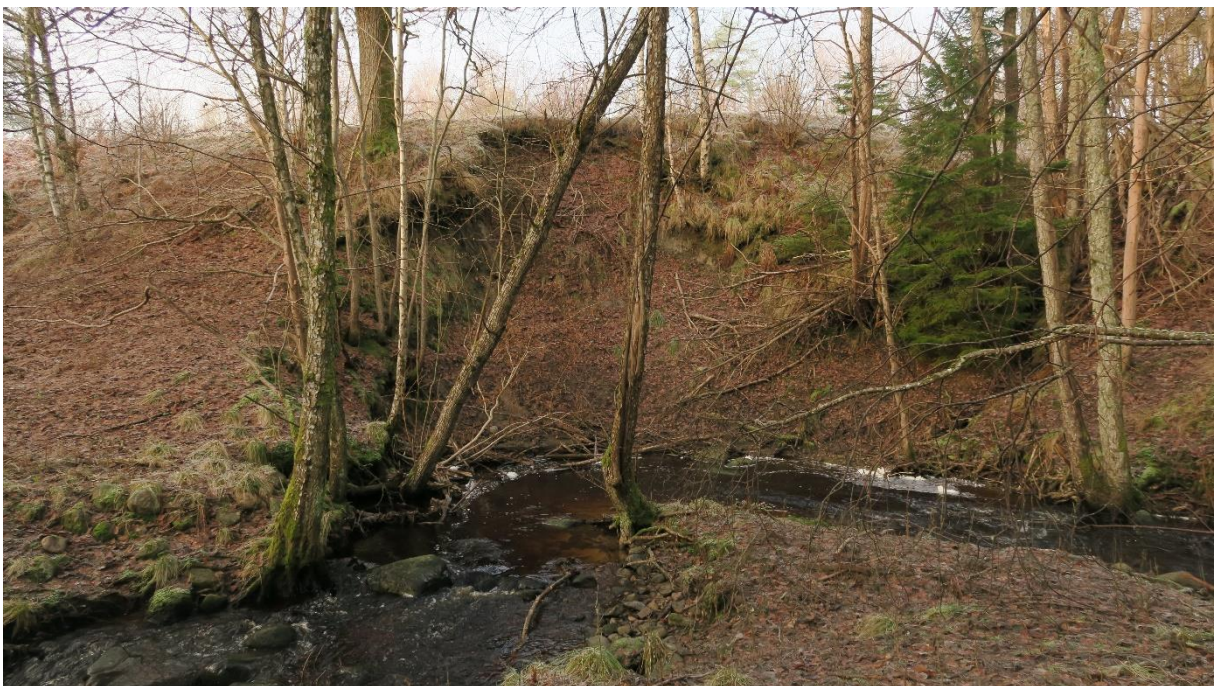
Bild 10. Skredärr i Åsanebäcken vid Hensbacka (sträcka Å 1).

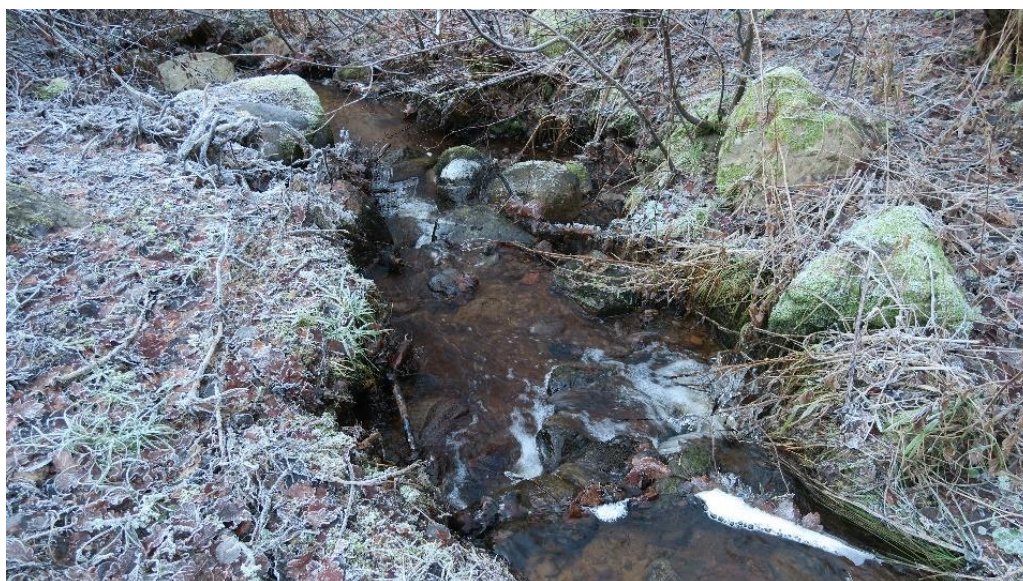
Bild 11. Bäck från Bredmossen. Parti med strömmande vatten över sten- och grusbotten, ca 70 meter uppströms sammanflödet med Taske å.

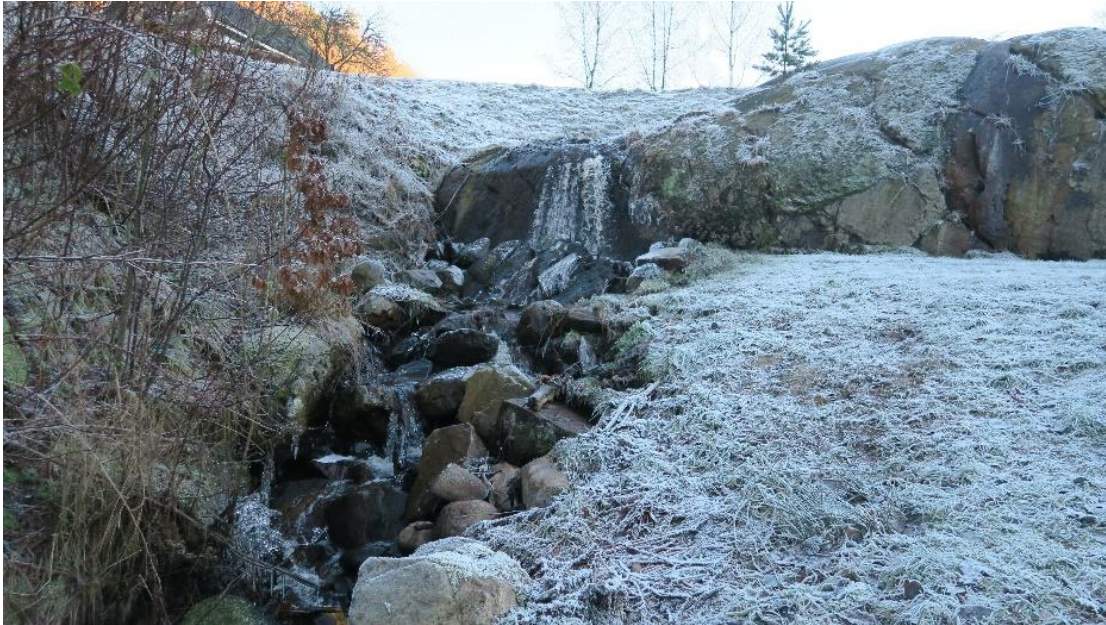
Bild 12. Bäck från Bredmossen. Definitivt vandringshinder ca 130 från sammanflödet med Taske å.

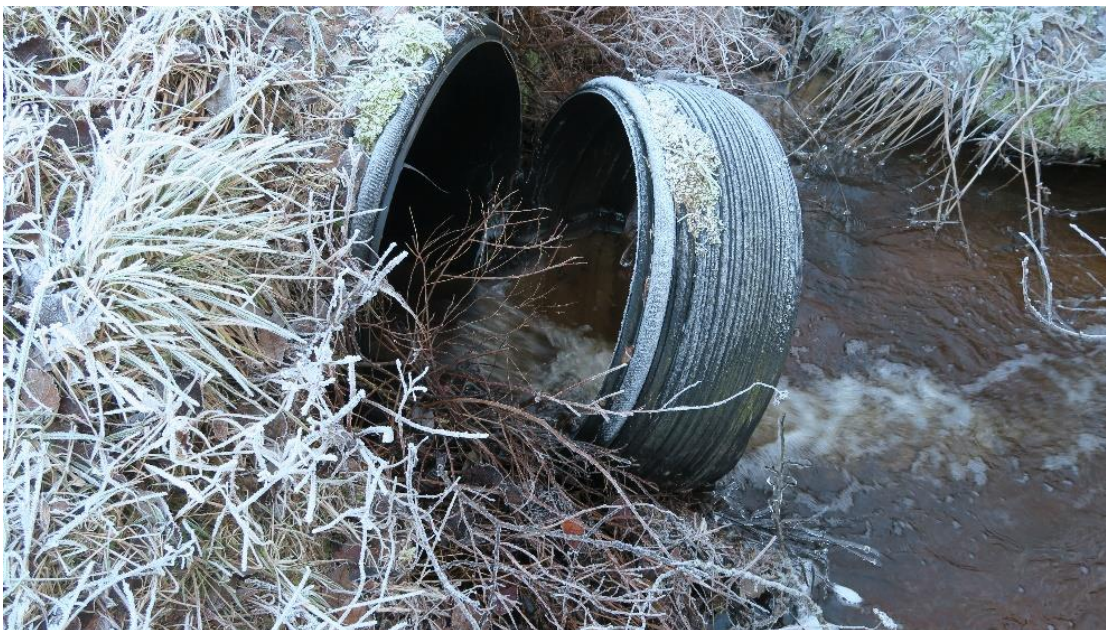
Bild 13. Bäck från Bredmossen. Utloppet från vägtrumma under väg mot Liane och Lianekasen.

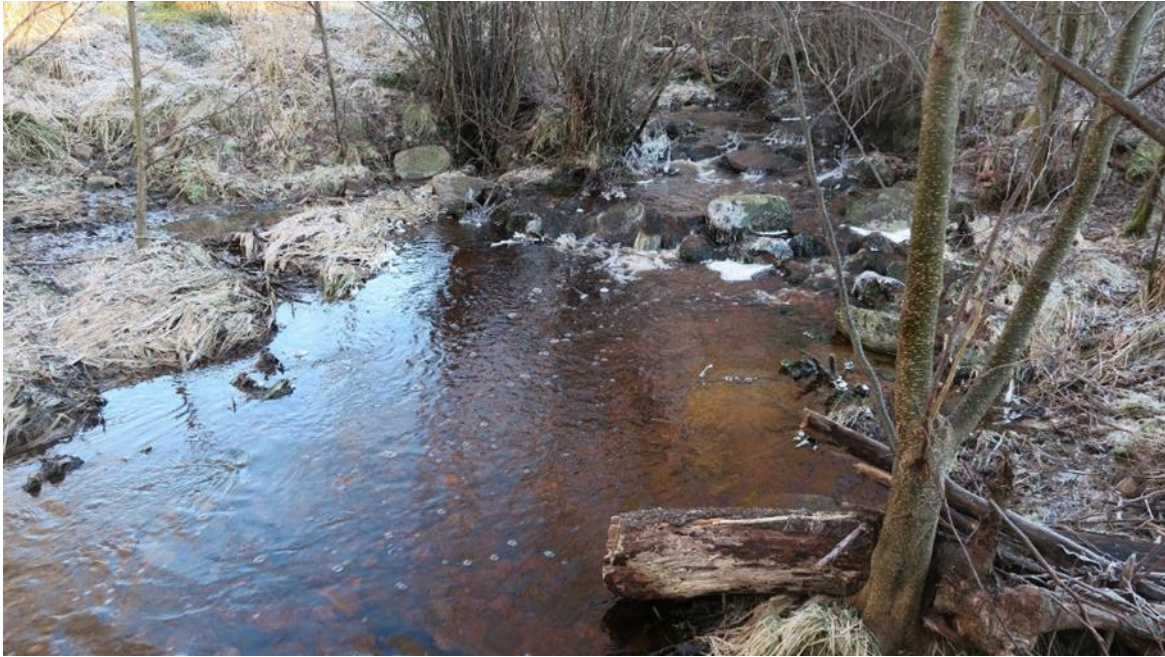
Bild 14. Bäck vid Kråkeröd, ca 200 meter uppströms sammanflödet med Taske å.

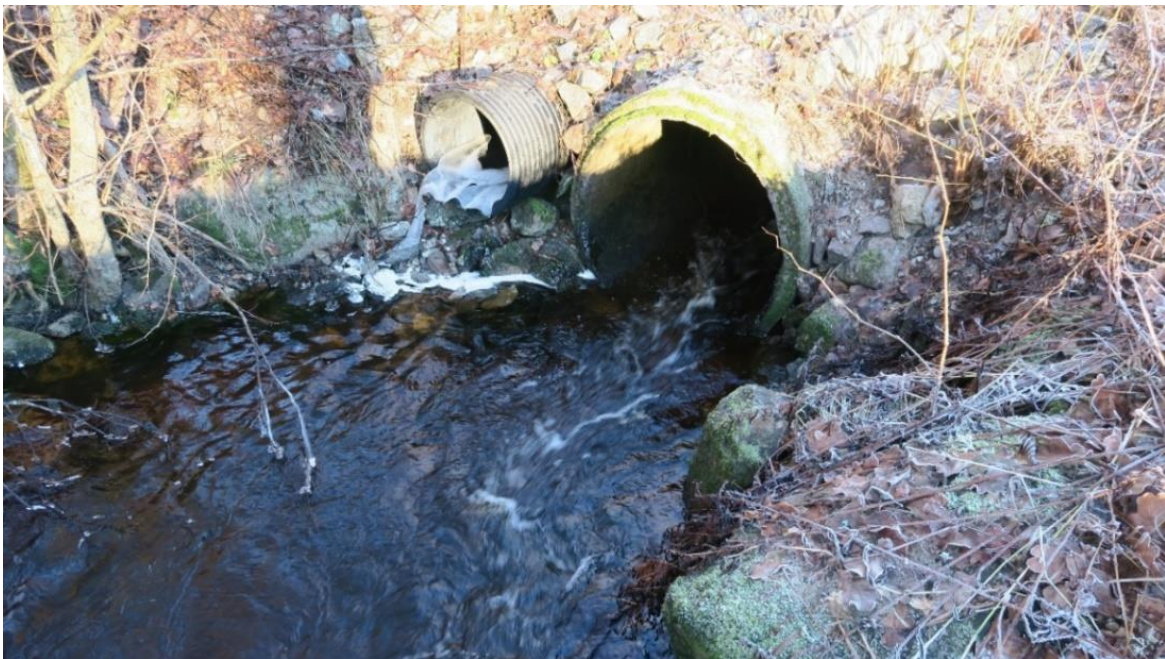
Bild 15. Vägtrumma vid lokalväg vid Kråkeröd, ca 20 meter från sammanflödet med Taske å.

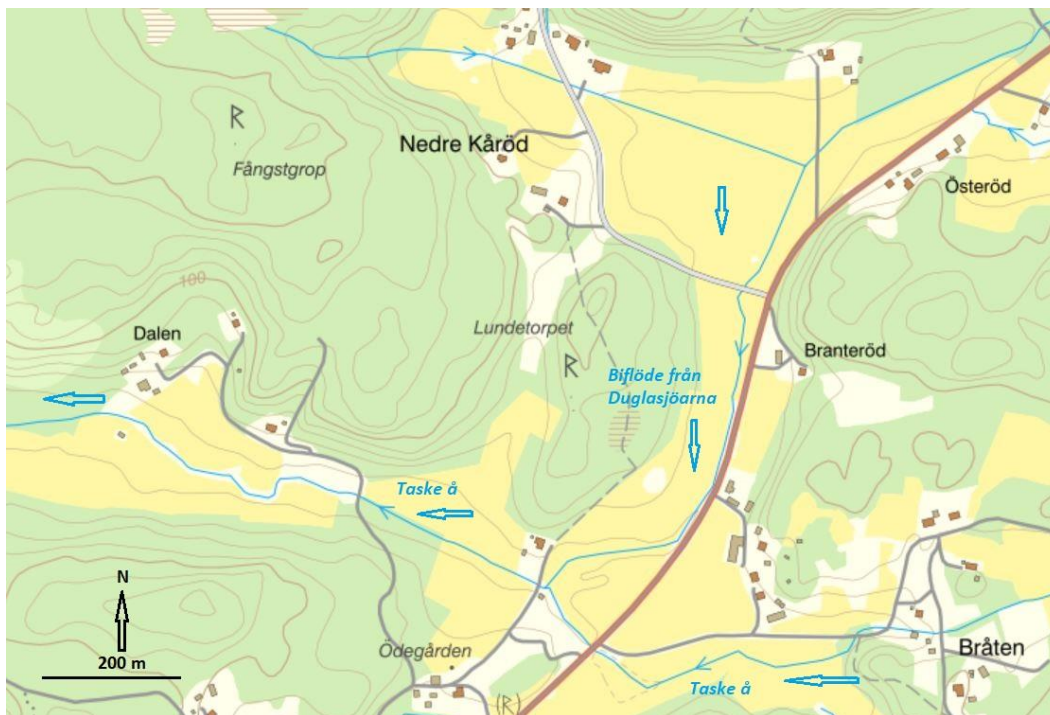
Bild 6. Bäck från Duglasjöarna, nedre delen.

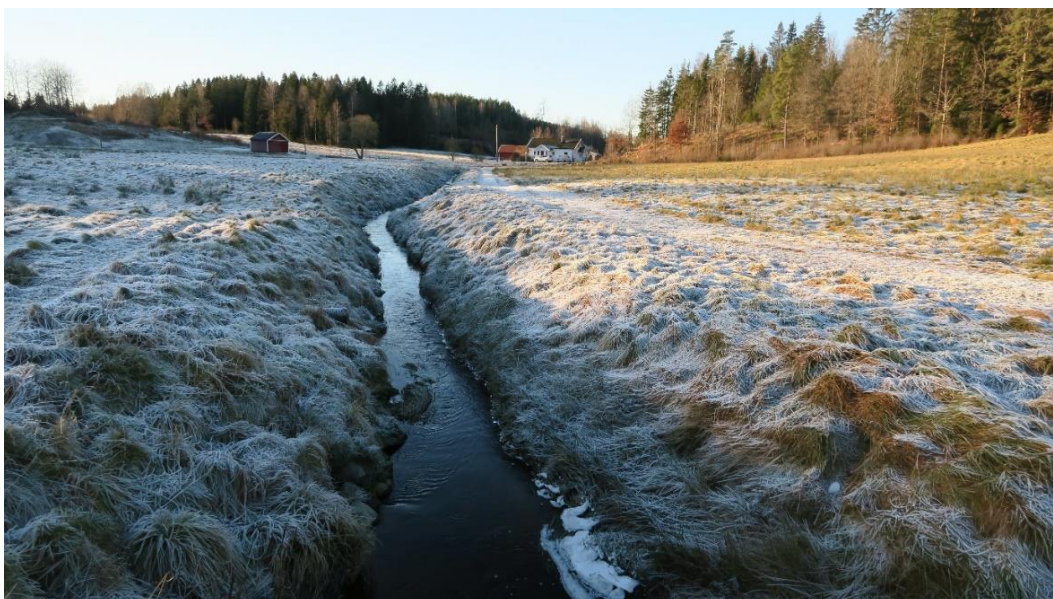
Bild 16. Bäck från Duglasjöarna vid Bråten.
