Svingån

Kunskapssammanställning

Underlag för val av åtgärder

Färgelanda kommun

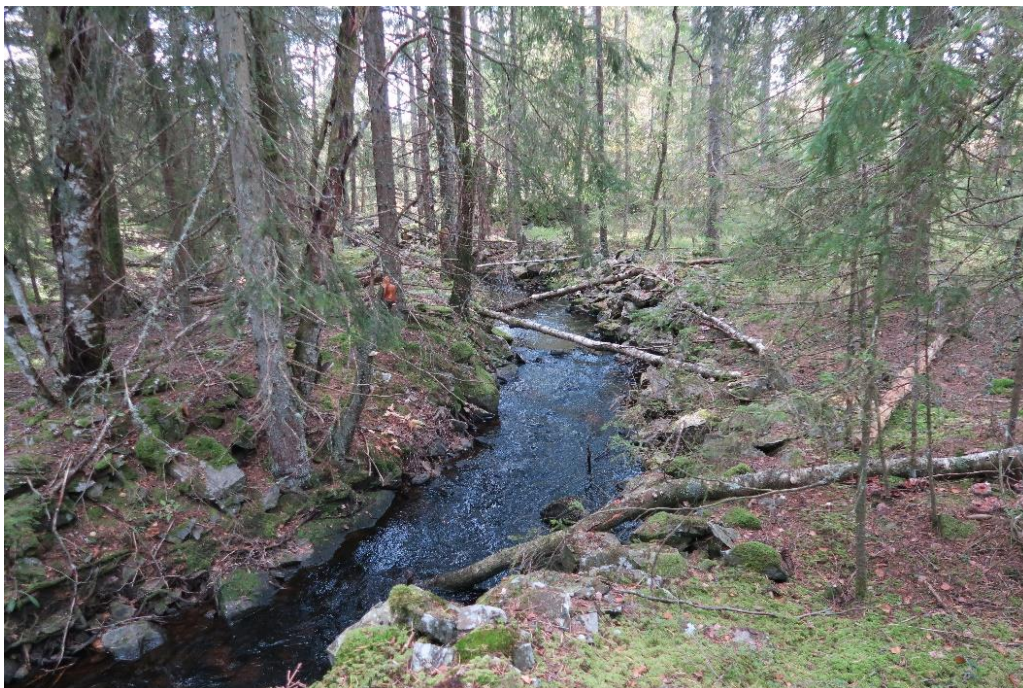
Bild 3. Rensad och rätad sträcka knappt 400 m nedan Svingsjön. Bilden visar samtidigt övre delen av den elfiskelokal som fiskades 2019.

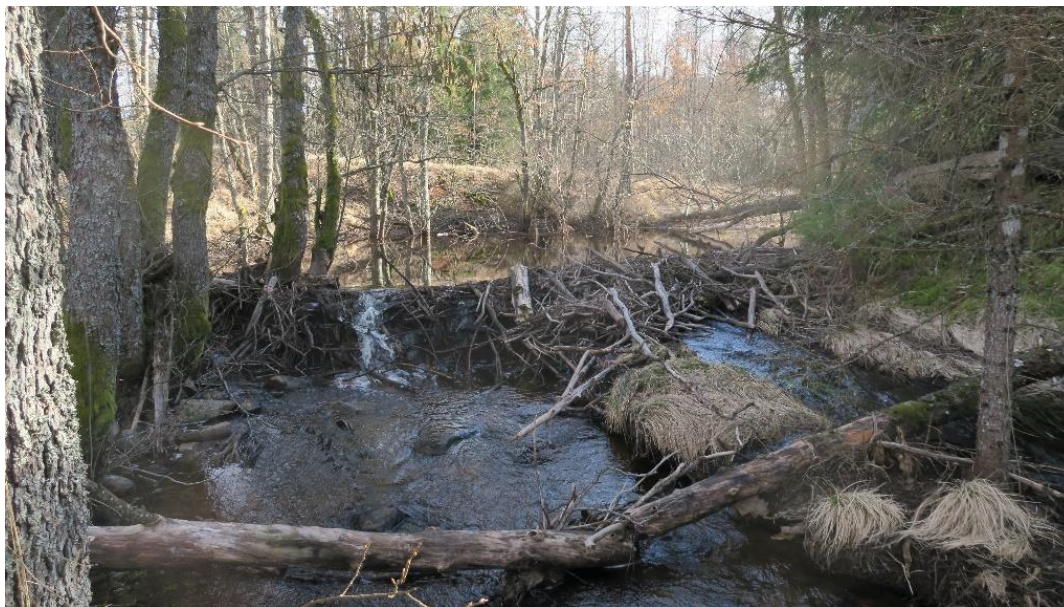
Bild 5. Bäverdämme mellan hinder D1 och Valboån.

Nedströms vandringshinder D1 i Svingån finns fyra bäverdämmen (år 2019) som hindrar öringens vandring (karta 4). Det är dock troligt att dessa i nuläget är passerbara för öring vid högre flöden. Dock kan de komma att byggas på så att de successivt bli svårare att passera även för öringen. Förutom att bäverdämmena skapar vandringshinder dämmer de också in en del lek- och uppväxtområden för öring. Bäverdämmena är dock positiva sett ur andra naturvårds- och miljömässiga perspektiv.

Bl.a. bromsas vattenhastigheten upp, sumpskogar och död ved skapas. Om bäverdämnena rivs ut skulle bävern sannolikt vilja bygga upp dem igen, varför åtgärderna sannolikt får upprepas. Frågan man måste ställa sig är om det är önskvärt att riva ut bäverdämnena för att gynna öringen?

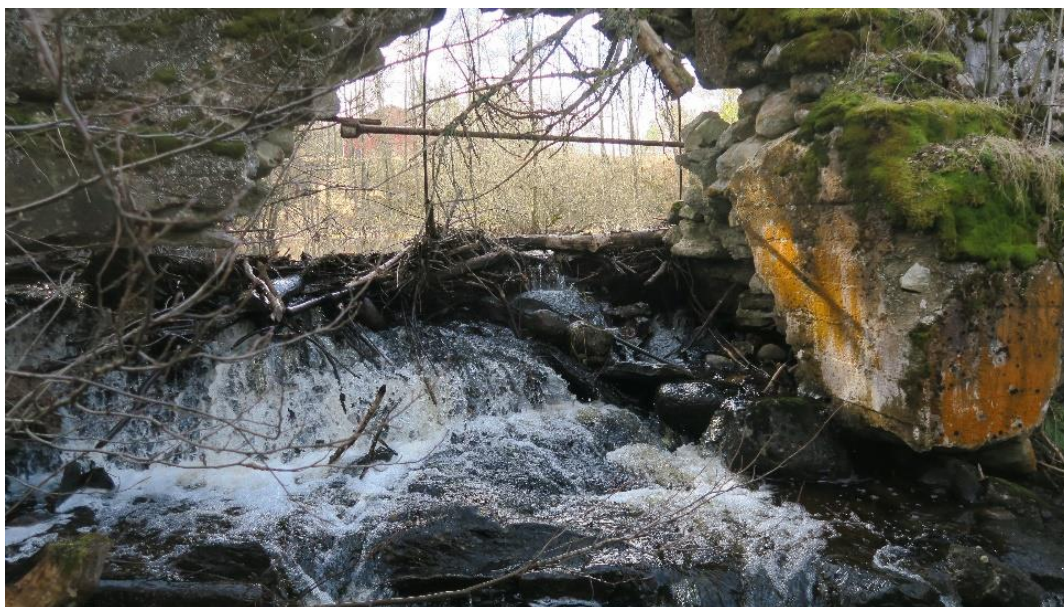
Bild 6. Hinder D1, damm.

Det första fasta hindret räknat från Valboån, hinder D1, utgörs av en gammal damm. Detta hinder bedöms vara passerbart för öring vid högre flöden. Om man tänker sig att riva ut detta hinder finns det flera saker att beakta. Dels är det frågan om huruvida dammresten har ett kulturmiljöhistoriskt värde, dels är det vad det skulle innebära för miljön uppströms dammen? Idag är området ovan dammen uppdämt och det har uppstått en sumpskog med översvämningssytor. Sumpskogar är skyddsvärda och hyser ofta stora naturvärden. Så frågan är om det är önskvärt att ta bort denna dammrest för att gynna öringen?

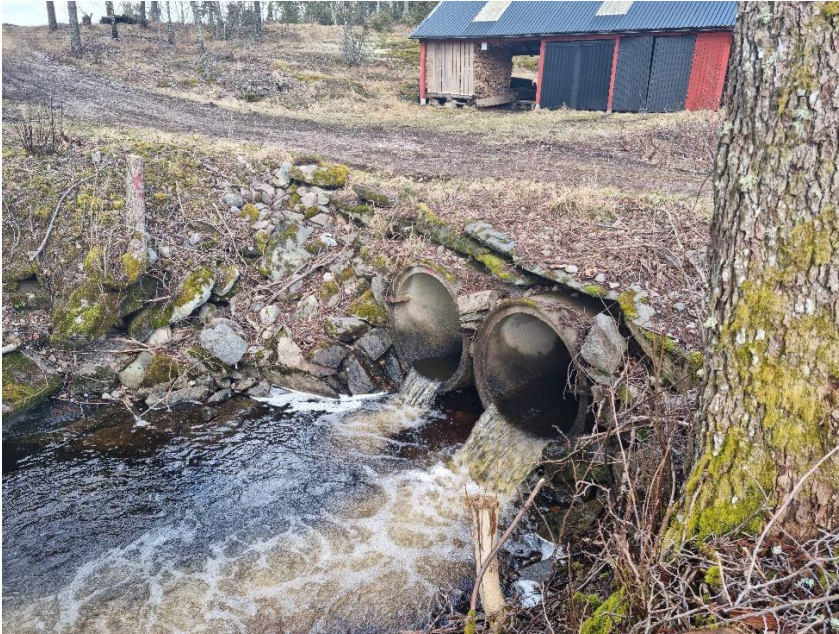
Bild 7. Hinder D2, dubbeltrumma under ägoväg.

Nästa hinder (hinder D2), som är beläget ca 165 meter uppströms hinder D1 utgörs av en för högt liggande vägtrumma (dubbeltrumma) vid en ägoväg (bild 7). Hindret bedöms vara passerbart för öring vid högre flöden. Ca 10 meter nedströms dubbeltrumman finns även ett partiellt hinder i form av ett mindre fall (bild 8). Dubbeltrumman utgör övre sträckgräns för den elfiskelokal som provfiskas inom Länsstyrelsens effektuppföljningsprogram för kalkning. Lokalen är benämnd *Nedan vägtrumma*. Lokalen ligger uppströms hinder D1 och även uppströms bäverdämnena. Genom elfiskena finns således möjligheter att följa hur bäverdämnena påverkar utvecklingen av öringbeståndet i Svingån. Det är dock fullt möjligt att åtgärda detta hinder, genom att lägga om trummorna eller lägga nya trummor så att inget stalp (fall) uppstår i utloppet. Avståndet upp till nästa hinder (hinder 3) är dock relativt kort (ca 80 meter), varför vinsterna om det görs som en enskild åtgärd blir relativt begränsade. Sträckan mellan hinder D2 och D3 utgörs av ett fall- och forsområde (bild 1).

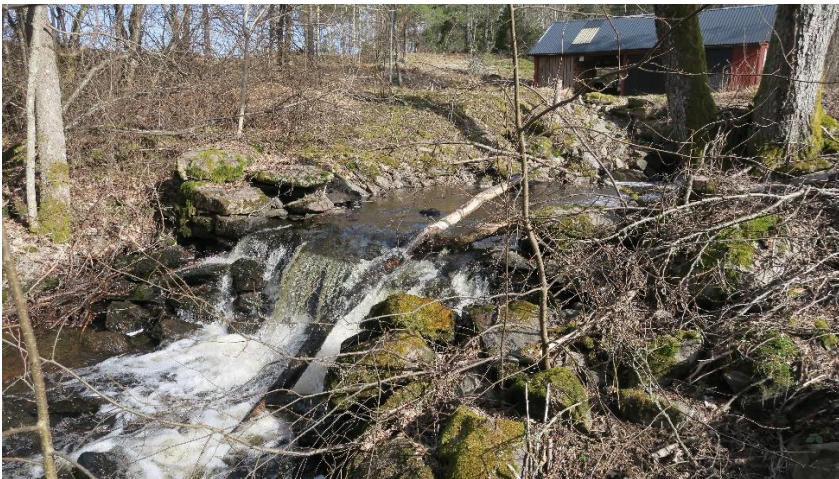
Bild 8. Hinder D2, mindre fall nedan dubbeltrumman.

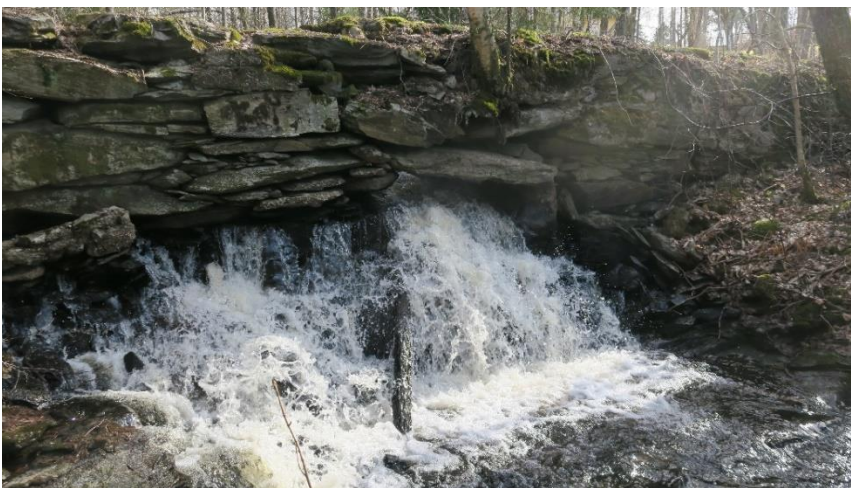
Bild 9. Hinder D3, damm.

Dammen (hinder D3) utgör ett mycket svårpasserbart hinder för öring (bild 9), men kan vara passerbart vid högre flöden. På samma sätt som vid hinder D1 får man ta hänsyn till vad det skulle innebära att ex. riva ut dammen. Dammen kan ha kulturmiljöhistoriska värden och värden för de lokalboende. Avståndet från dammen (hinder D3) till hinder D4 som består av ett naturligt fall är ca 100 meter. Det naturliga fallet (hinder D4) utgör definitivt vandringshinder för öring, vilket innebär att öring som vandrar från Valboån i bästa fall komma till denna punkt (bild 10).

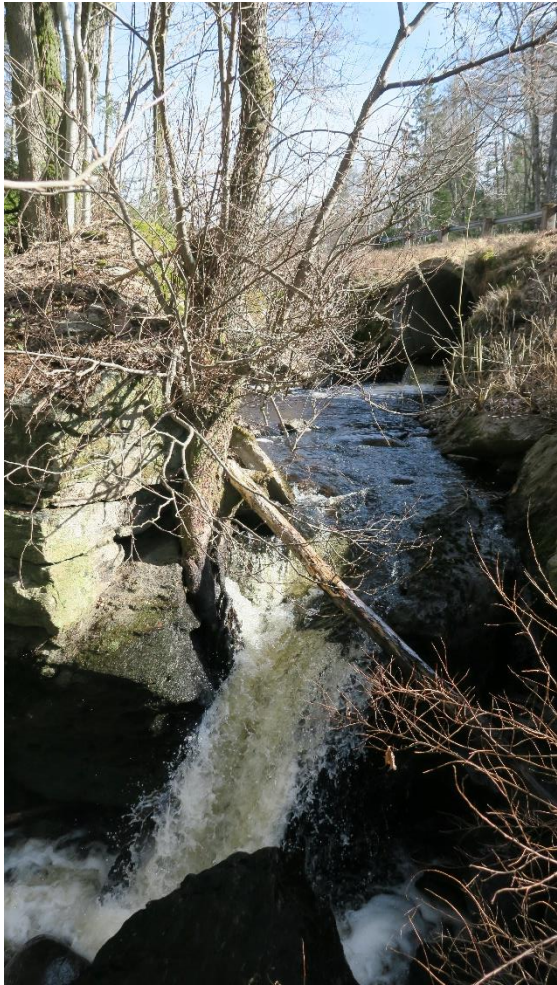
Bild 10. Hinder D4, naturligt vattenfall. Hinder D5 (vägtrumma) kan skönjas i bildens övre del

Det första definitiva vandringshindret för öring räknat från åns mynning i Valboån (hinder D4), ett naturligt vattenfall, är beläget ca 10 meter nedströms väg 2120 (karta 4). Man skulle kunna tänka sig att underlätta för öring att ta sig upp till denna punkt, men det finns flera olika saker att ta hänsyn till innan man eventuellt påbörjar ett sådant arbete:

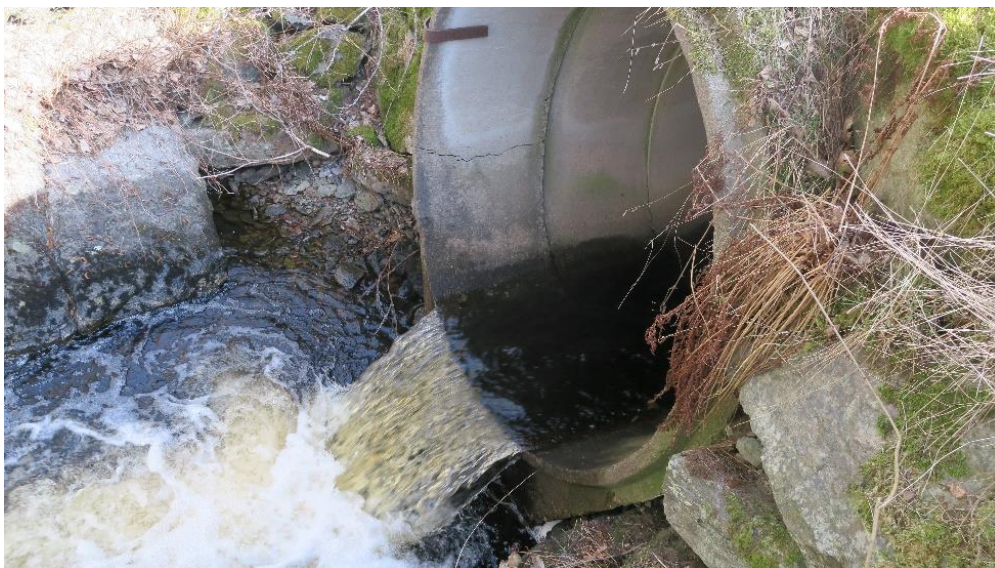
Bild 11. Hinder D5, vägtrumma under väg 2120.

Hinder D5 som är beläget bara ca 10 meter uppströms naturfallet (hinder D4) utgörs av en vägtrumma under väg 2120 (bild 11). Vägen ligger inom allmänna vägnätet och är därmed Trafikverkets ansvar. Eftersom det finns ett naturligt definitivt hinder bara ca 10 meter nedströms denna trumma bedöms det inte vara brådskande att åtgärda denna trumma av naturvårdsskäl. Trumman utgör dock ett besvärligt vandringshinder för ålyngel. Ålynglena har dock inga större problem med att ta sig förbi naturfallet (hinder D4) strax nedströms. Ålen verkar dock ha försvunnit ur Valboån, men kan vara på väg tillbaka. Den dag som trumman behöver bytas bör den läggas så att inget fall uppstår och att trummans lutning inte blir för hög.

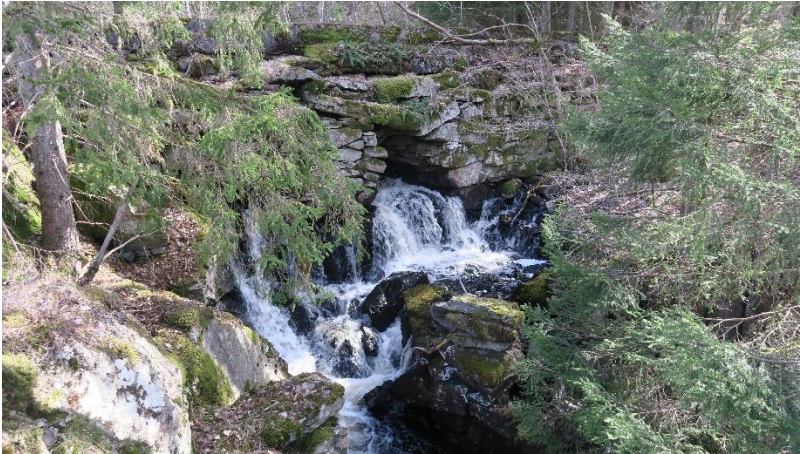
Bild 12. Hinder D6, damm.

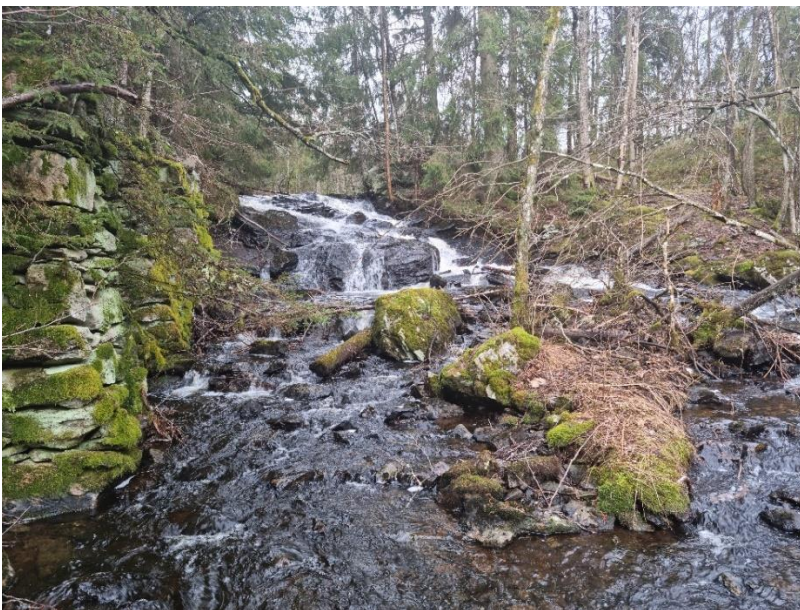
Bild 13. Hinder D7, naturligt vattenfall.

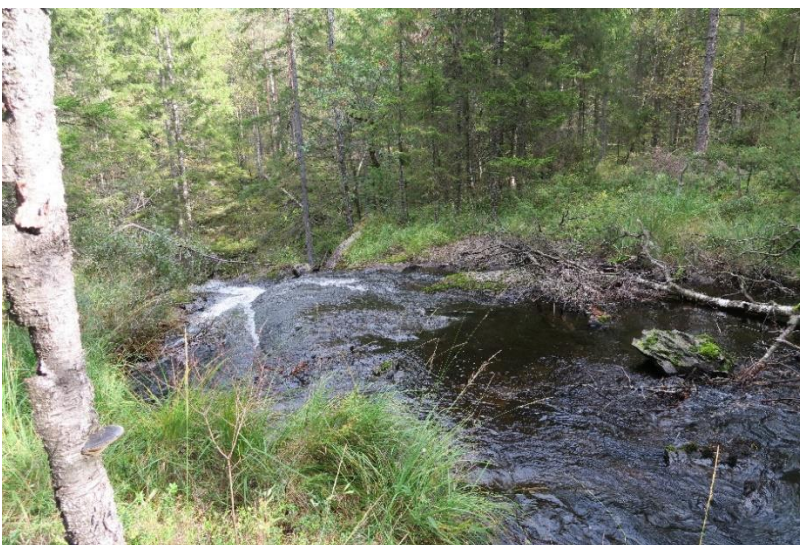
Bild 14. Hinder D10, naturligt vattenfall.

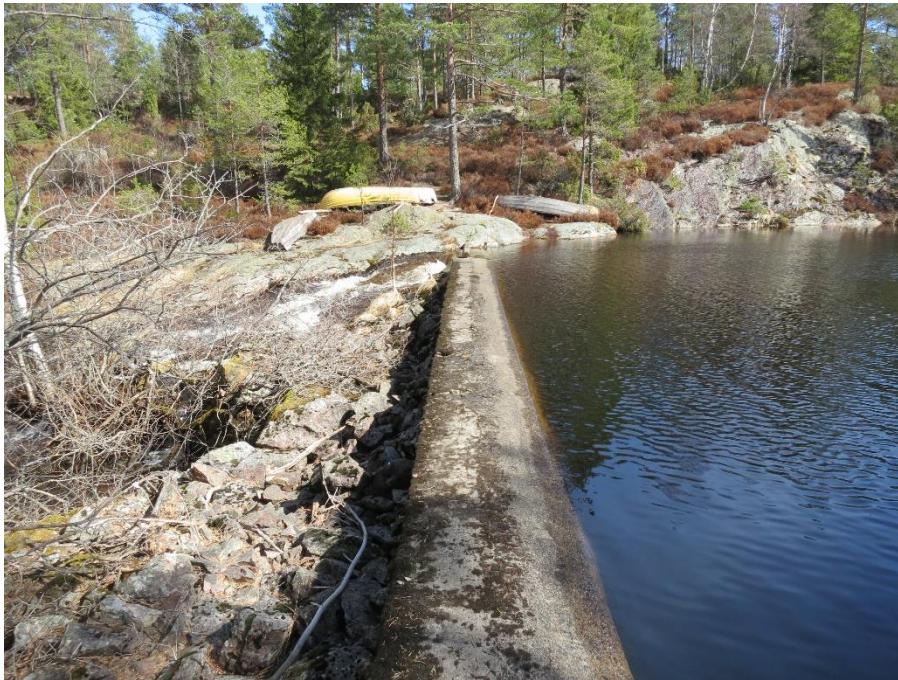
Bild 15. Hinder D11, utloppet av Svingsjön.

När det gäller hindren uppströms väg 2120 (hinder D6–D11) ligger de samtliga uppströms det första definitiva naturliga vandringshindret (hinder 4) och vinsterna med att åtgärda dessa hinder blir därmed begränsade. Hinder D6 utgörs av en äldre damm (bild 12), hinder D7 av ett naturligt vattenfall (bild 13), hinder D8–D9 av ett naturligt hinder kombinerat med en dammrest, hinder 10 ett naturligt fall (bild 14) och hinder D11 utgörs av regleringsdammen vid Svingsjöns utlopp (bild 15). Av dessa är hindren D8 och D10 definitiva vandringshinder för öring. Om det blir aktuellt med att riva bort dammen D9 måste man i så fall först undersöka om sumpskogen uppströms skulle påverkas negativt, samt väga in påverkan på flodkraftbeståndet. Frågeställningen avseende påverkan på flodkraftbeståndet gäller för samtliga hinder utom egentligen hinder D11 (Svingsjöns utlopp). När det gäller det sista hindret, dammen vid Svingsjöns utlopp kan relativt enkla åtgärder göras för att underlätta för migration av fisk och krafter mellan Svingsjön och hinder D10. I princip rör det sig om att tillföra mer sten och block och anlägga trösklar vid östra delen av dammen (bild 15).

- Vid utloppet av Svingsjön kan man med relativt enkla medel underlätta för en migration av fisk och kräfter i bägge riktningarna mellan vattenfallet (hinder D10) och Svingsjön. Sjöutlopp

utgör mycket viktiga områden för den vattenlevande faunan. En sådan åtgärd underlättar även migration av flodkräftor mellan sjön och vattendraget.
