# Elfisken i Åsanebäcken

## Uppföljning av åtgärdade vandringshinder

Gullmarns vattenråd

2018

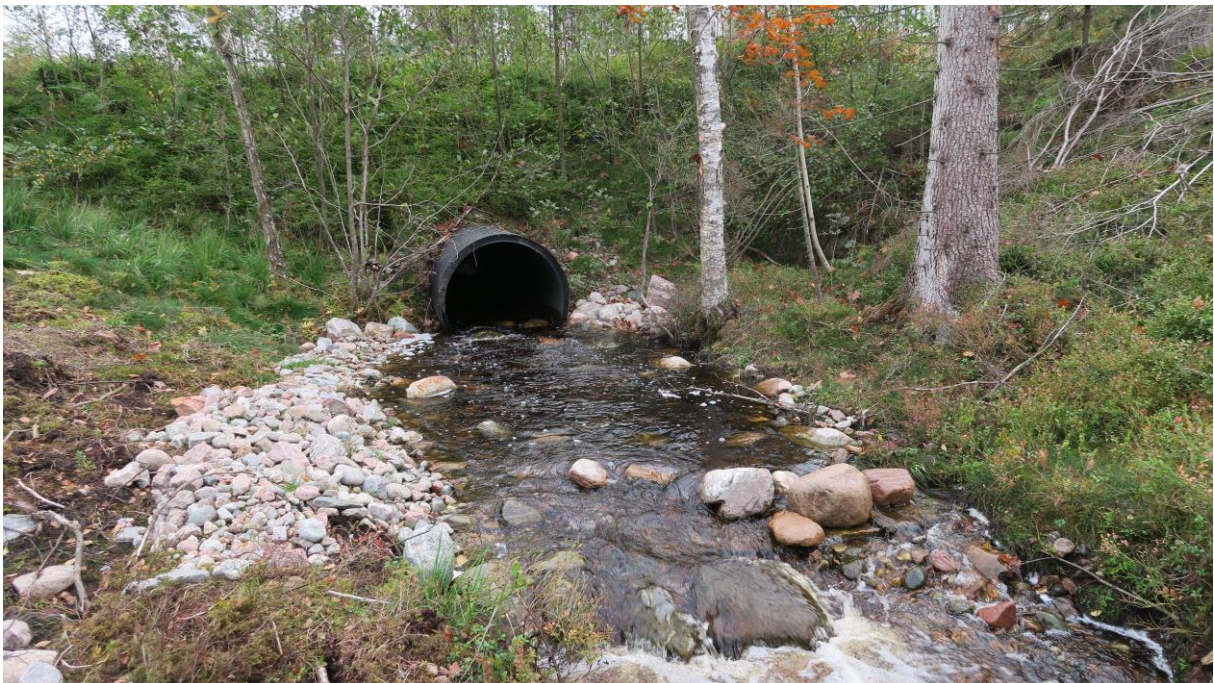
**Bild 1.** Vägtrumman O Dammhagen i Åsanebäcken efter åtgärd. 2017.

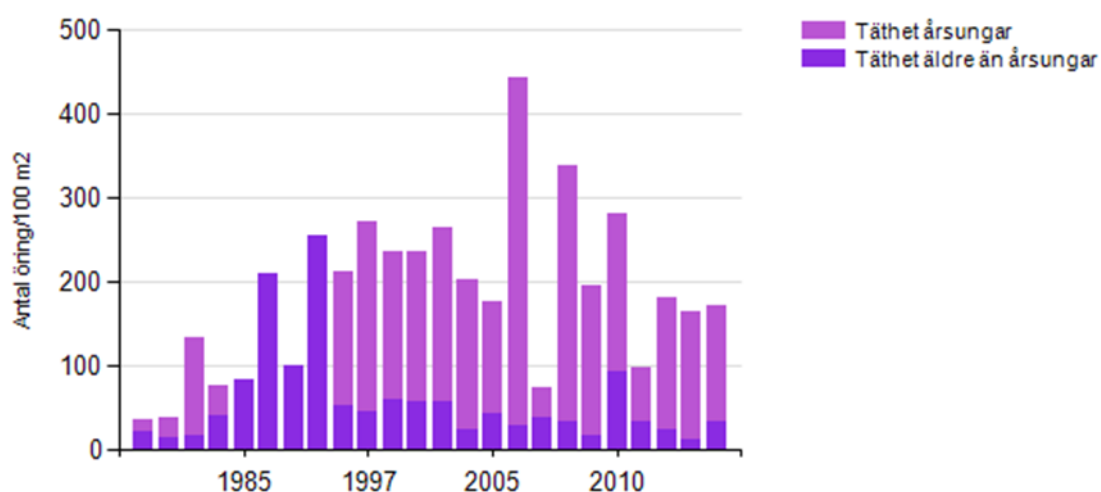
Resultaten kan även jämföras med lokal *Hensbackabäcken*. Denna lokal ingår i länsstyrelsens kalkeffektuppföljningsprogram och har elfiskats vid 24 tillfällen under perioden 1979-2017. Lokal *Hensbackabäcken* är belägen strax uppströms sammanflödet med huvudfåran i Taske å. På denna lokal har genom åren arterna bäcknejonöga, nejonöga sp, gädda, lax, ål och öring fångats. Tätheterna av öringungar på denna lokal är ofta höga eller mycket höga. Fig. 5. Resultat saknas för lokal Hensbackabäcken 2018.

**Fig 5.** Öringtätheter på lokal Hensbackabäcken (längst nedströms i Åsanebäcken), strax innan sammanflödet med Taske å under perioden 1979-2017. Lokalen fiskas inom länsstyrelsens kalkeffektuppföljningsprogram.

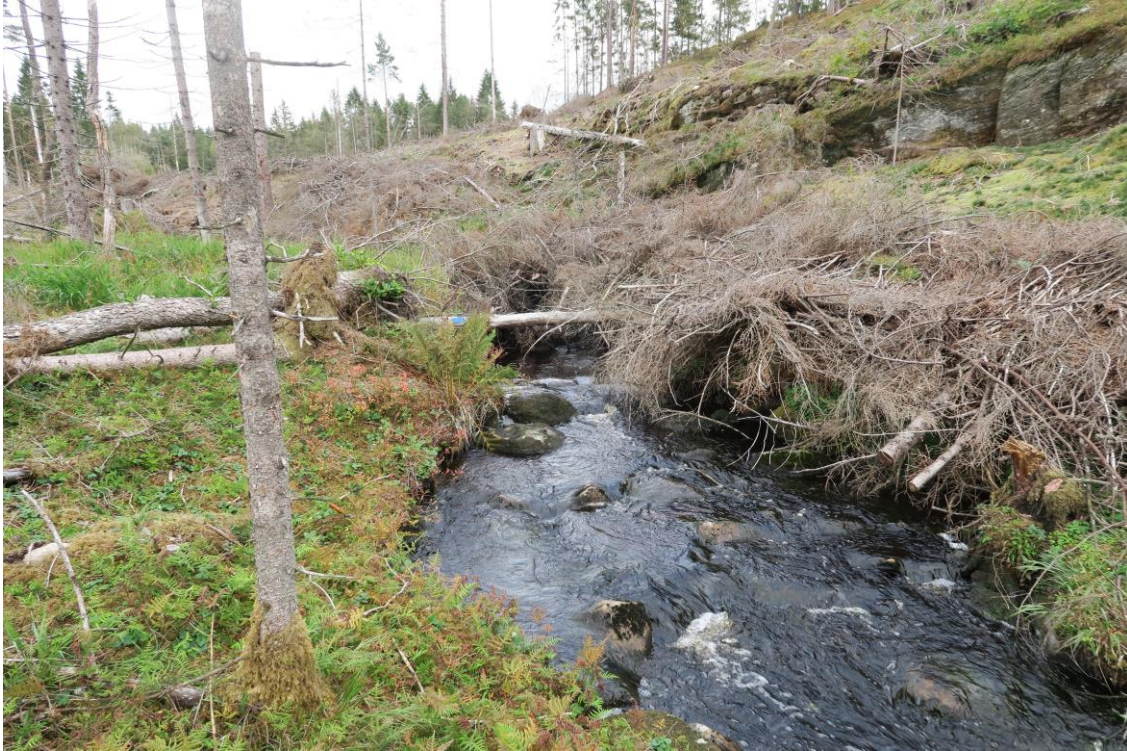
**Bild 2.** Elfiskelokal O Dammhagen, övre del.
