Uppföljning av åtgärdade vägtrummor

Elfisken i
Åsanebäcken
Fällälven
Djupebäcken
2017

Gullmarns vattenråd

Rapportens datum: 2018-04-15

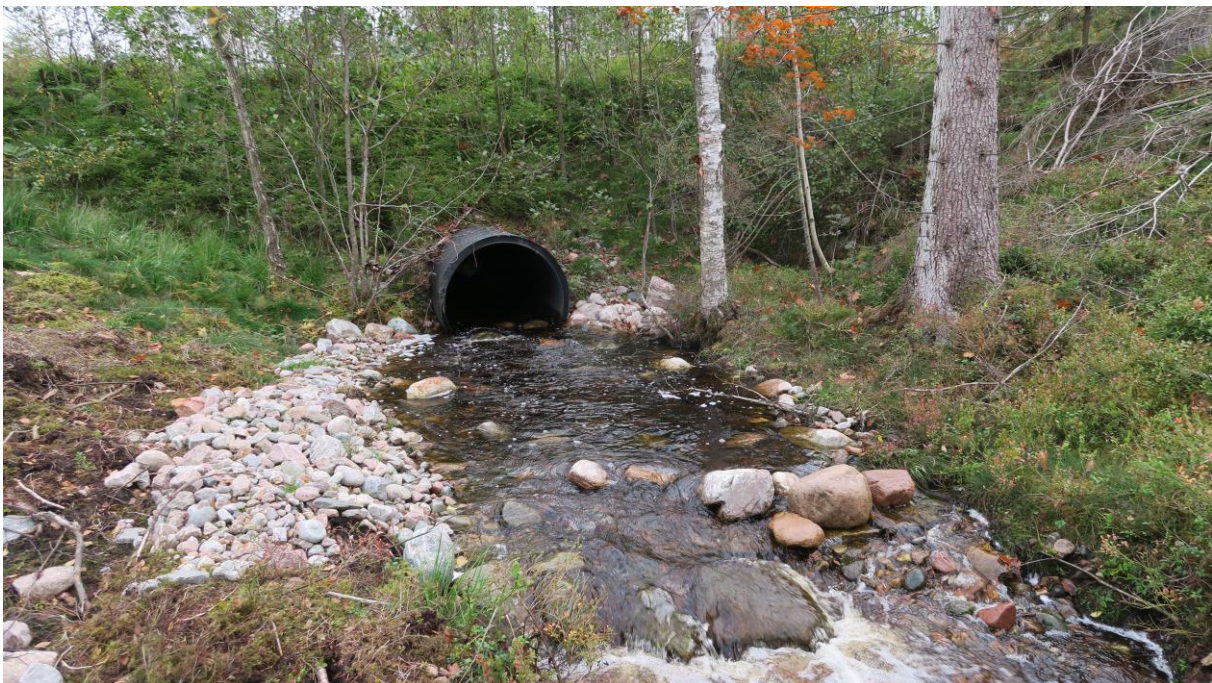
Bild 1. Vägtrumman O Dammhagen i Åsanebäcken efter åtgärd. 2017

Lokal *Dalen* är belägen omedelbart uppströms den vägtrumma som åtgärdades 2016. Denna trumma utgjorde tidigare ett mycket besvärligt vandringshinder. Lokal *O Dammhagen* är belägen uppströms samtliga åtgärdade vandringshinder i Åsanebäcken. Resultaten är nära nog identiska på de bägge lokalerna. Elfisket visar att öring förekommer och även reproducerar sig på bägge lokalerna. Inga andra arter än öring fångades, men det är värt att nämna att en ål observerades under bytet av vägtrumman vid Dalen 2016 och det är rimligt att anta att fler ålar förekommer i vattendraget.

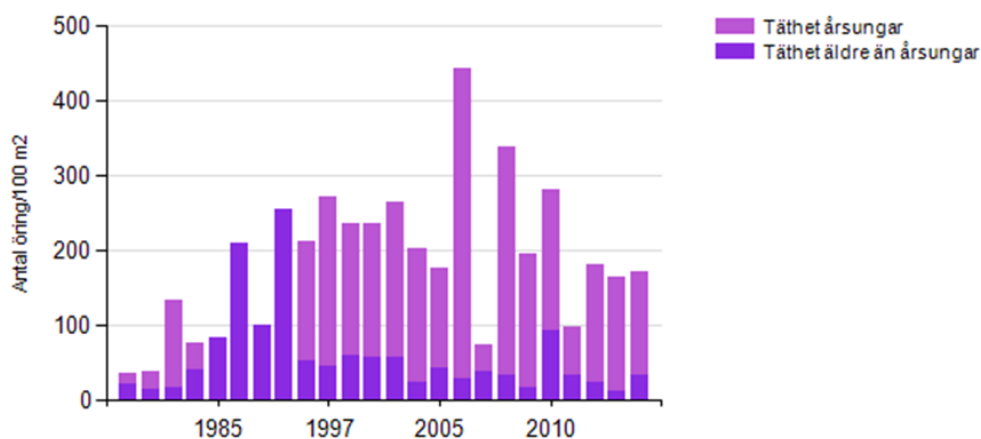
Fig 1. Öringtätheter på lokal Hensbackabäcken (längst nedströms i Åsanebäcken), strax innan sammanflödet med Taske å. Lokalen fiskas inom länsstyrelsens kalkeffektuppföljningsprogram.

Intressant är att jämföra med den lokal som är belägen längst nedströms i Åsanebäcken (benämnd *lokal Hensbackabäcken*). Denna lokal har elfiskats vid 24 tillfällen under perioden 1979-2017, inom länsstyrelsens kalkeffektuppföljningsprogram. Förutom öring har även lax, gädda, ål och bäcknejonöga fångats på lokalen. Vid en jämförelse med andra liknande lokaler på västkusten ligger *lokal Hensbackabäcken* inom intervallet normala- mycket höga tätheter, år 2006 t.o.m. inom intervallet extremt höga tätheter av öringungar (jämförelsevärden, svenskt elfiskeregister).

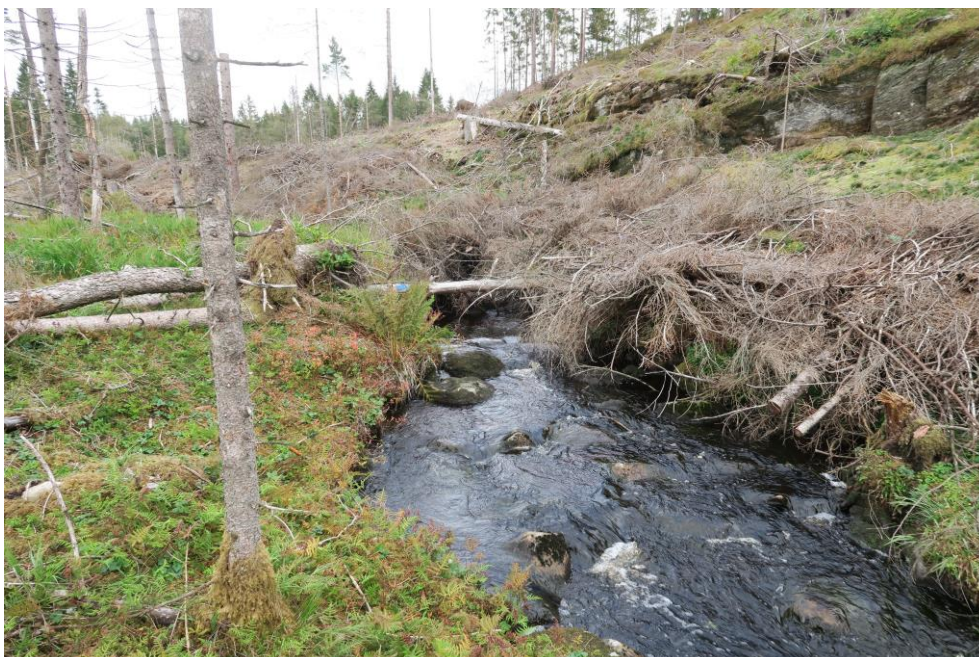
Tätheterna av öring är dock på de bägge lokalerna *Dalen* och *O Dammhagen* inte så höga vid en jämförelse med *lokal Hensbackabäcken* och med liknande lokaler på västkusten. De bägge lokalerna *Dalen* och *O Dammhagen* ligger inom intervallet för låga värden (jämförelsevärden, svenskt elfiskeregister). Tyvärr har inga elfisken utförts på dessa lokaler tidigare, varför det är svårt att med säkerhet uttala sig om resultatet. Det är dock rimligt att anta att de vandringshinder som funnits i bäcken i form av vägtrummor har haft en negativ inverkan på fiskförekomst och tätheter av öringungar på dessa lokaler. Det är också rimligt att anta att nu när vandringshindren åtgärdats kommer resultaten att ha goda möjligheter att kunna förbättras. Elfisket 2017 gjordes året efter den nedre trumman (*Dalen*) åtgärdades och samma år som de övre trummorna (*Dammhagen*) åtgärdades. Den omständigheten att de öringungar (årsungar) som syns i fångsterna vid elfisken i september bygger på leken föregående höst, talar också för att resultaten har möjligheter att förbättras under kommande år.

Bild 2. Elfiskelokal O Dammhagen, övre del.
