Elfisken i Åsanebäcken

Uppföljning av åtgärdade vandringshinder

Gullmarns vattenråd

2017–2022

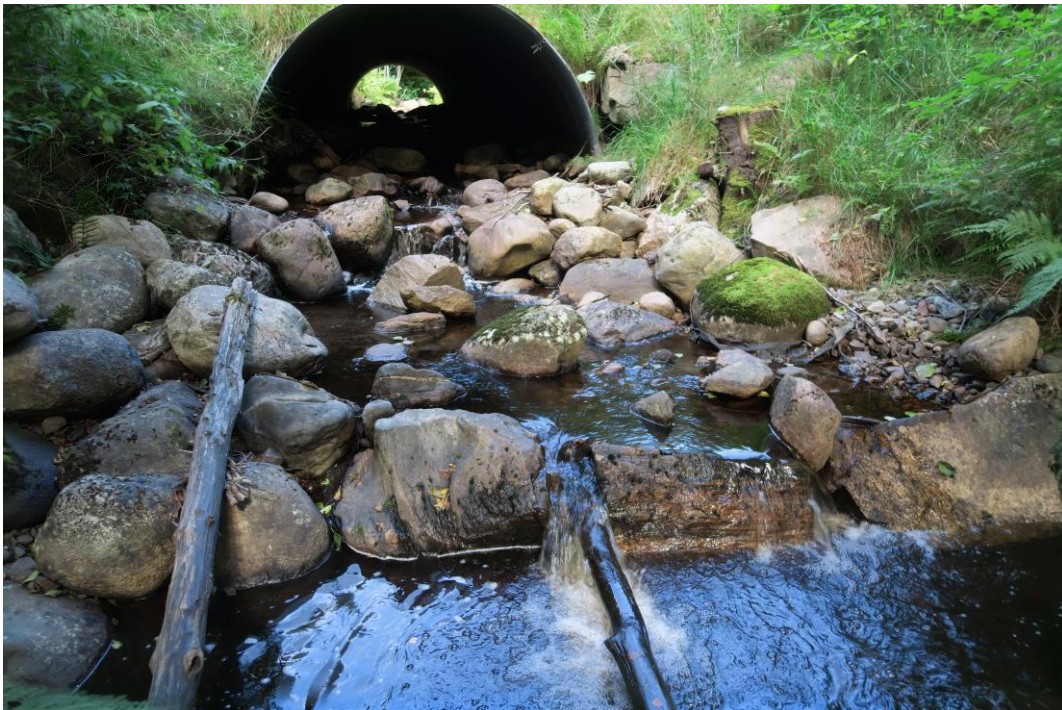
Munkedals kommun
Västra Götalands län
Rapportens beteckning: Elfisken i Åsanebäcken- uppföljning av åtgärdade vandringshinder. Gullmarns vattenråd 2017–2022.
Rapportens beställare: Ulf Johannesson, Gullmarns vattenråd
E-post: ulf.johannesson@arcticpaper.com
Rapportens datum: 2023-04-15
Utförare: Milva AB, Lars Thorsson
Rapportansvarig: Lars Thorsson, Milva AB
E-post: lars@milva.se
Bilderna har tagits av Lars Thorsson
Omslagsbild: Utloppet av den nya valvtrumman i Åsanebäcken (Taske å) 2021.

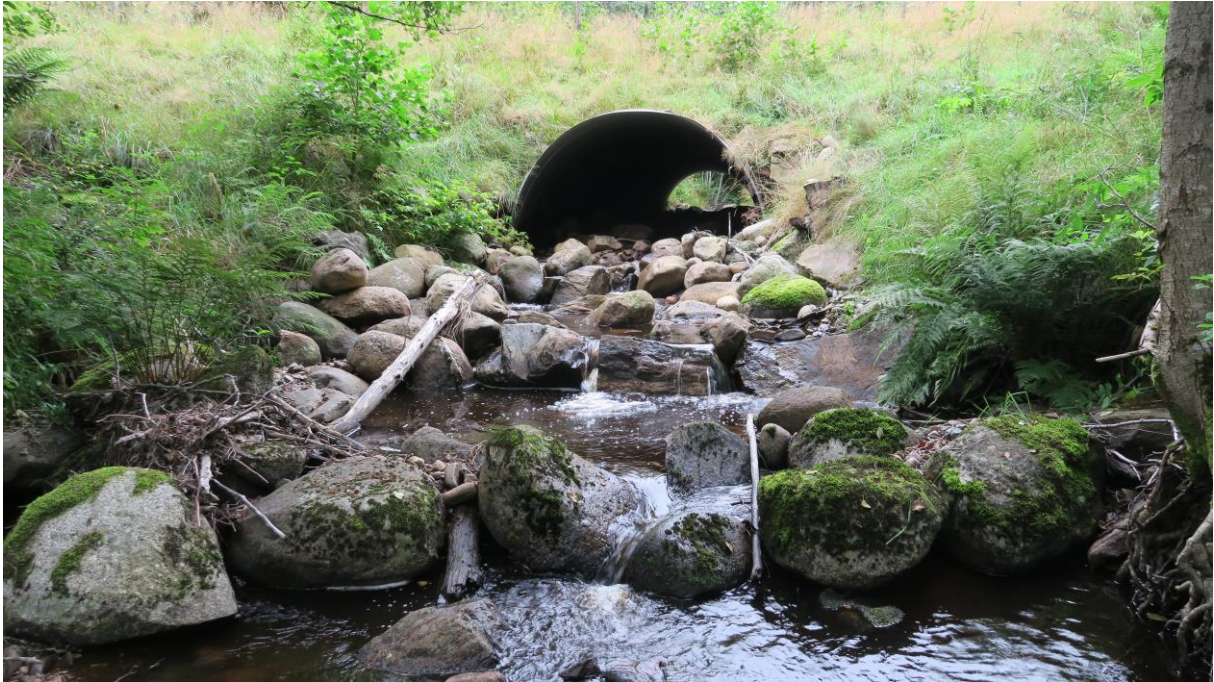
Bild 1. Valvtrumman vid lokal *Dalen* 2019.

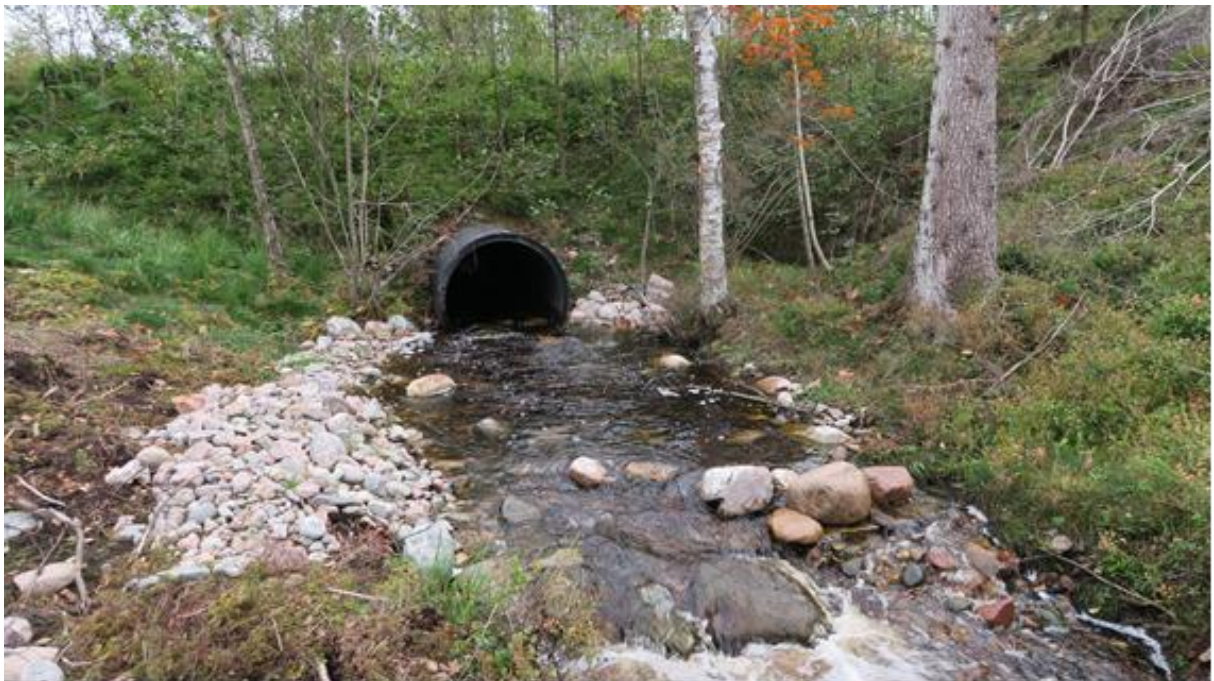
Bild 2. Vägtrumman nedströms lokal *O Dammhagen* i Åsanebäcken efter åtgärd 2017.

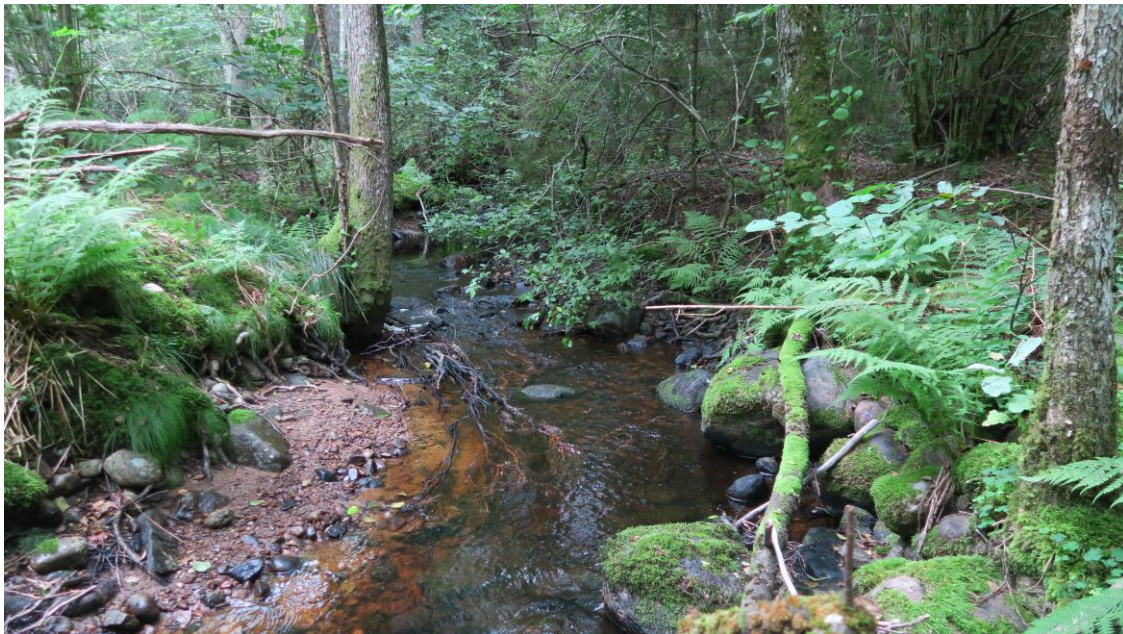
Längd (m)* 28 m åren 2017–2020 41,5 m åren 2021–2022	Våt medelbredd (m)* 2,3 (genomsnittlig bredd för perioden)	Areal (m²) * 64 m ² (åren 2017–2020) 92 m ² åren 2021–2022	Strömförhållan- den Strömmande
Bottensubstrat D1 sten1; D2 grus; D3 sten 2	Närmiljö Lövskog	Lekområde Finns på sträckan	Uppväxtområde Mycket bra

Bild 3. Elfiskelokal *Dalen*, ovan valvtrumman.

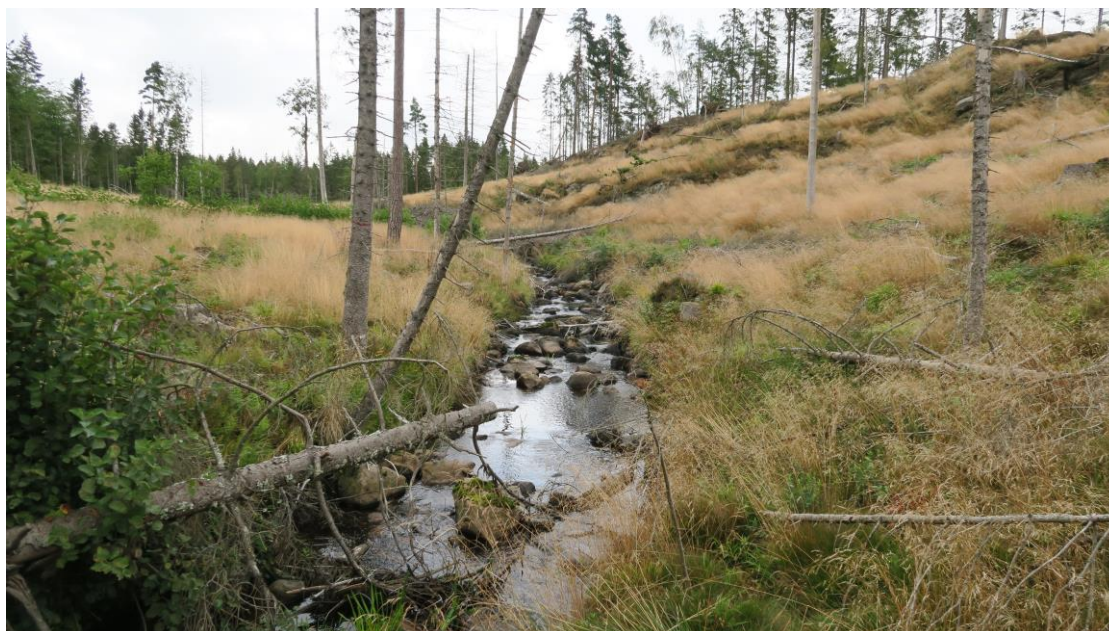
Längd (m) 43	Våt medelbredd (m)* 2,4	Areal (m²) * 104	Strömförhållanden Strömmande
Bottensubstrat D1 block2; D2 block3; D3 block 1	Närmiljö Kalhygge	Lekområde Finns på sträck- an	Uppväxtområde Mycket bra

Bild 4. Elfiskelokal *O Dammhagen*.

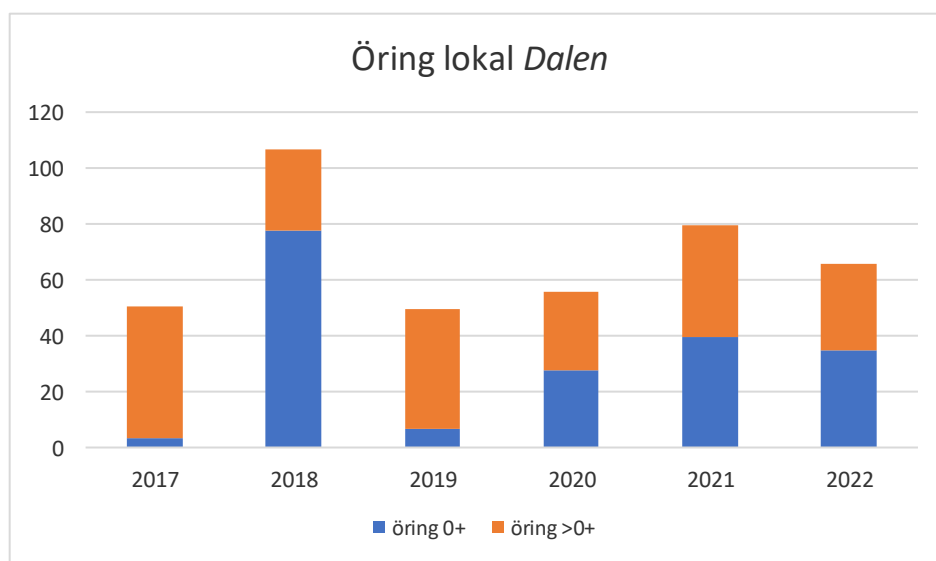
Fig. 4. Öringtätheter lokal *Dalen* 2017–2022 (antal/100 m²).

Vid lokal *Dalen* har förekomsten av öringungar under 2017–2022 varit relativt stabil. Noterbart är att trots torkan 2018 uppmättes relativt höga tätheter av årsungar av öring 2018 på lokal *Dalen*. Tätheterna under perioden ligger till övervägande delen inom intervallet för normala tätheter (jämförelsevärden svenskt elfiskeregister). Fig 3 - 4.

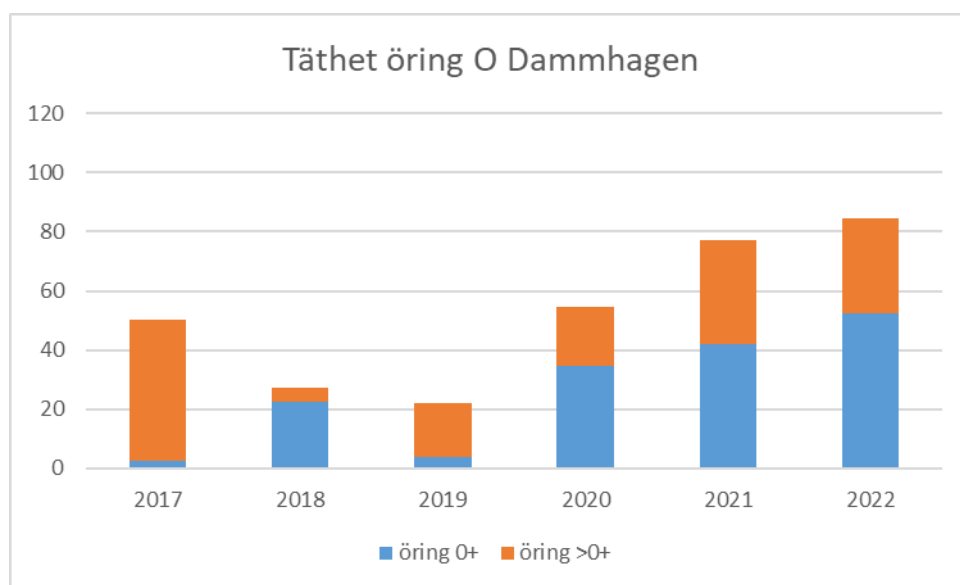
Fig. 6. Öringtätheter lokal *O Dammhagen* 2017–2022 (antal/100 m²).

Vid lokal *O Dammhagen* ligger resultaten för åren 2017–2022 i huvudsak inom intervallet för normala värden. Dock ligger resultaten för 2017–2019 med avseende på öring 0+ inom intervallet för låga värden medan de ligger inom intervallet för normala värden under perioden 2020–2022. På denna lokal finns en trend av förhöjda tätheter av öringungar (fig 5 - 6).
