Biotopkartering Taske å 2021

Munkedals och Uddevalla kommuner

Rapportens beteckning: Biotopkartering Taske å

Rapportens datum: 2022-05-12

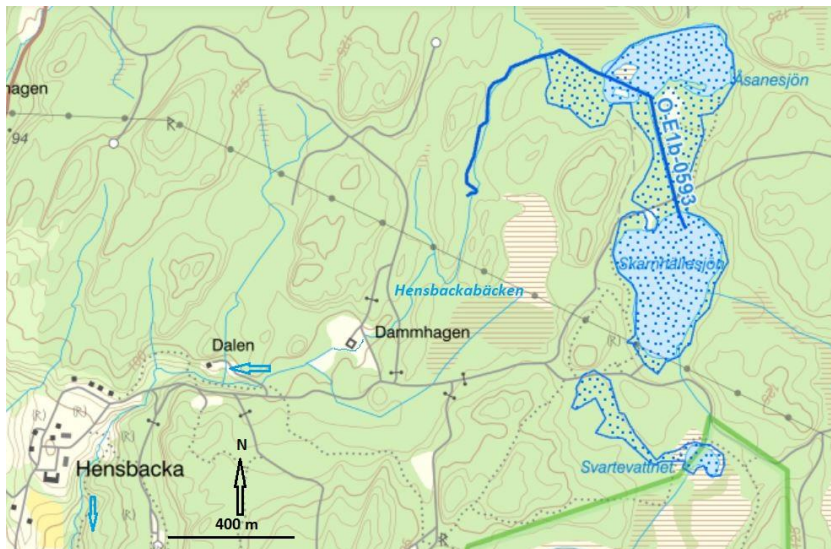
Inom avrinningsområdet finns två markavvattningsföretag, vilket innebär att ån återkommande rensas på dessa sträckor. Ett markavvattningsföretag är beläget i Åsanebäcken och ett i Taske å övre delar. Markavvattningsföretaget i Åsanebäcken är en ca 750 meter lång sträcka belägen nedströms Åsanesjön i skogsmark (sträcka Å7). Detta markavvattningsföretag sträcker sig även vidare upp i Åsanesjön och Skarnhällsjön. Markavvattningsföretaget i Taske å är en ca 1,4 km lång sträcka i de övre delarna av Taske å mellan Dalen och Bråten i åkermark (sträcka T34 - T36). Markavvattningsföretaget sträcker sig även upp i biflödet från Duglasjöarna. Markavvattningsföretagen redovisas på karta 2 och 3. Även mindre rensningar och rätningar har utförts på andra ställen inom vattensystemet. Större stenar och bestämmande sektioner har avlägsnats ur vattnet under en mycket lång tidsperiod för att vinna jordbruksmark och möjligen även för att underlätta flottning. Detta innebär att helt opåverkade sträckor är sällsynta. Trots detta har Taske å stora ekologiska kvalitéer. Det är dock viktigt att förstå att baksidan med rätningar, rensningar och anläggande av erosionskydd medför att vattnets hastighet genom landskapet blir ännu högre än tidigare och att vattenståndsfluktuationerna blir ännu större och snabbare. Nya problem med skred uppstår därför nedströms. Denna insikt är viktig att ha med sig i naturvårds- och vattenvårdsarbetet och det är viktigt att försöka finna åtgärder som kompenserar för den ökade vattenhastigheten.

Karta 2. Markavvattningsföretaget i Åsanebäckens övre del.

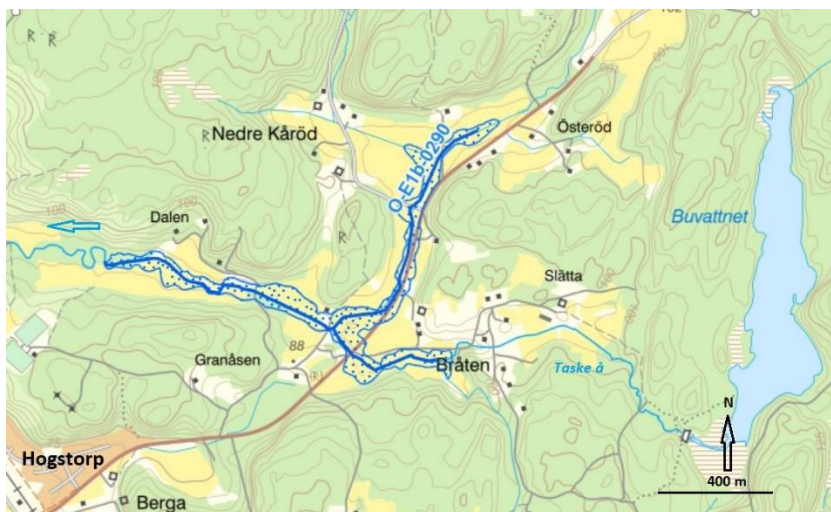
Karta 3. Berga, Bråten m.fl markavvattningsföretag i övre delen av Taske å.

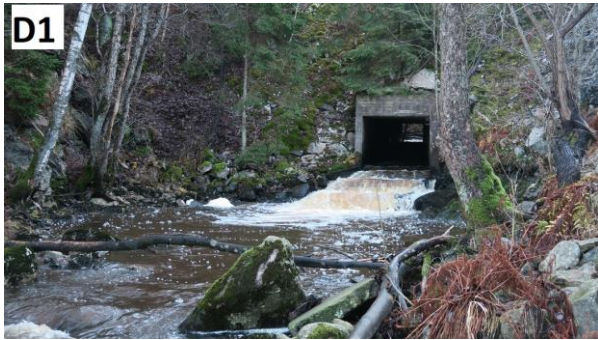
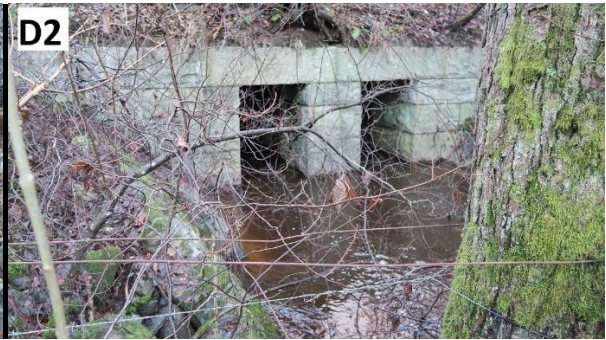
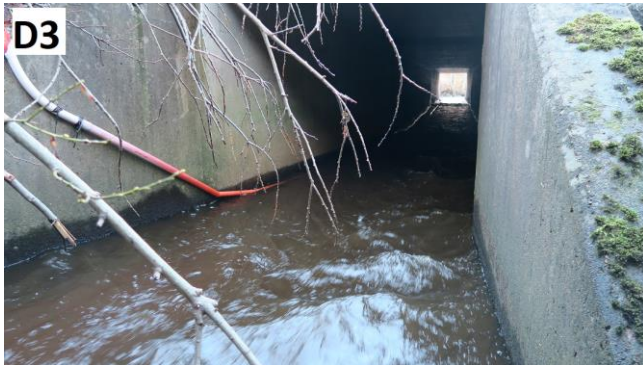
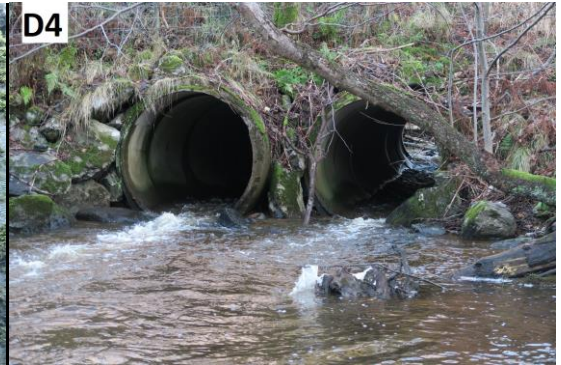
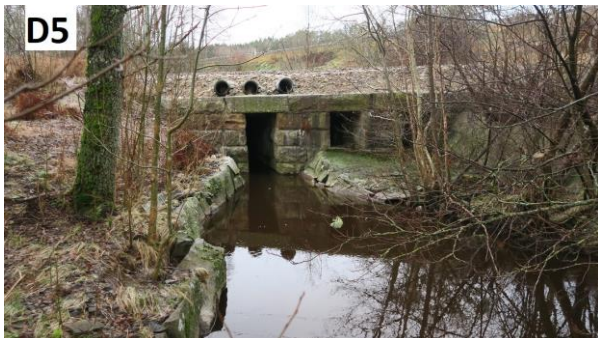
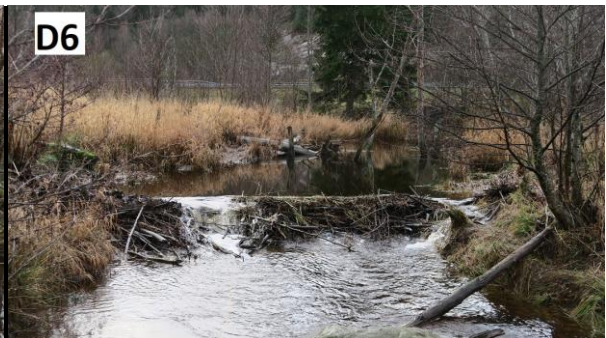
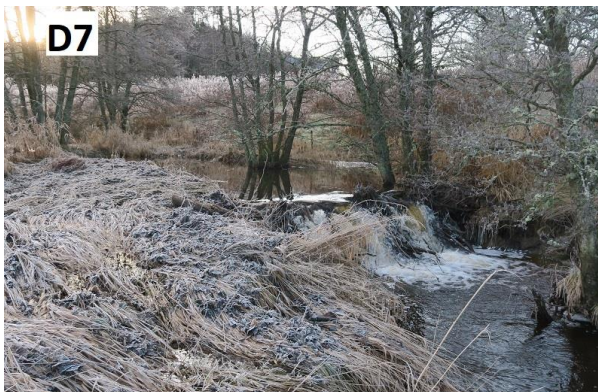
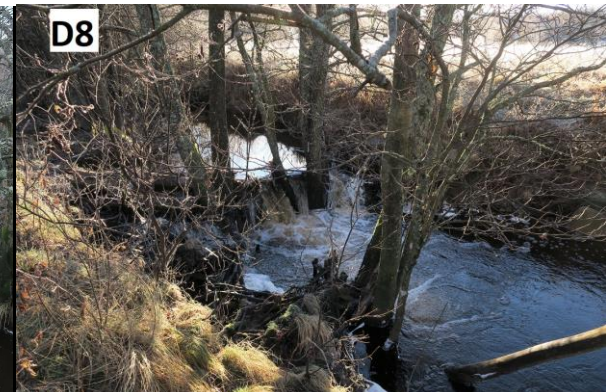
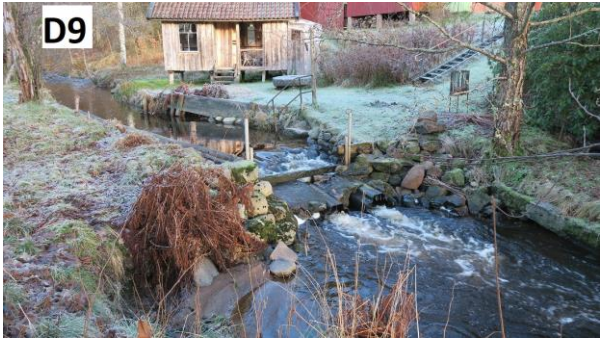
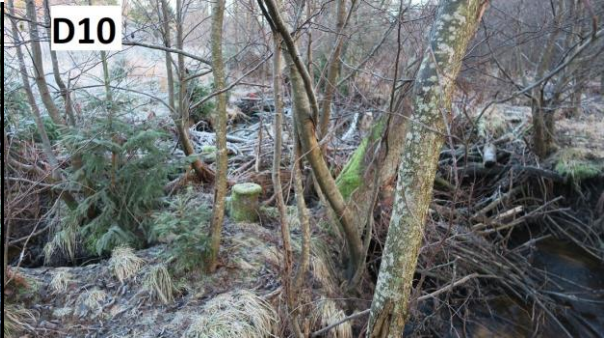
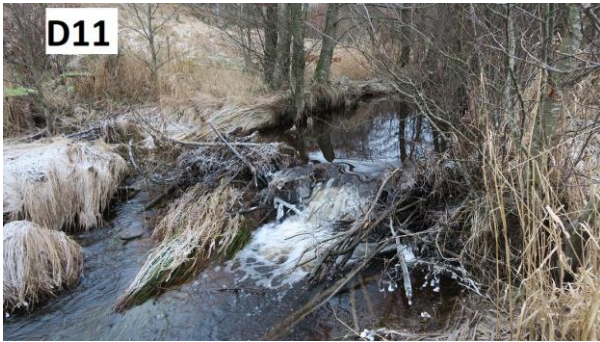
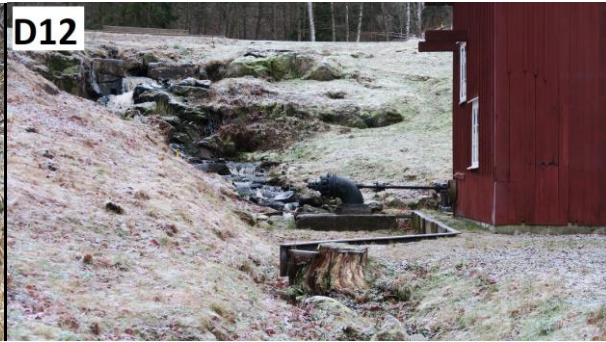
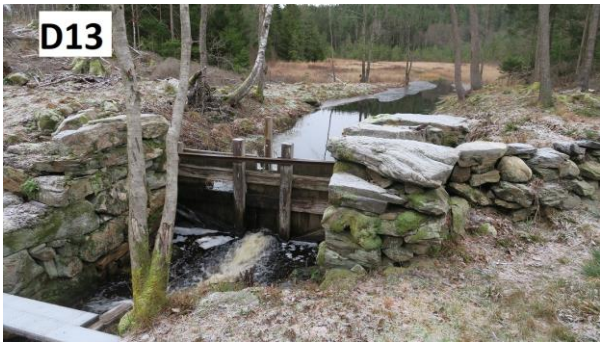
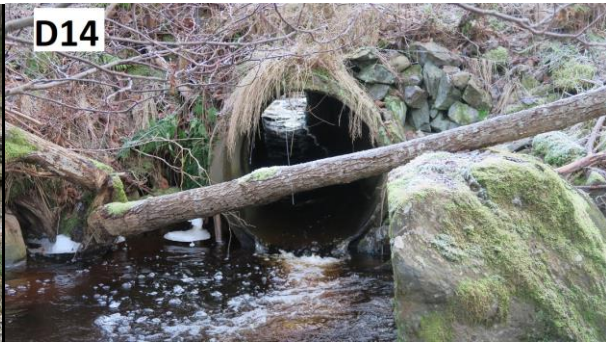
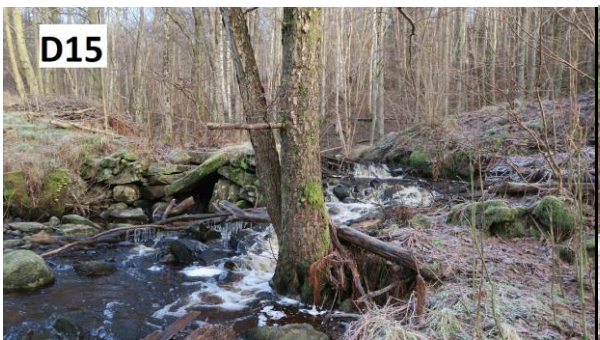
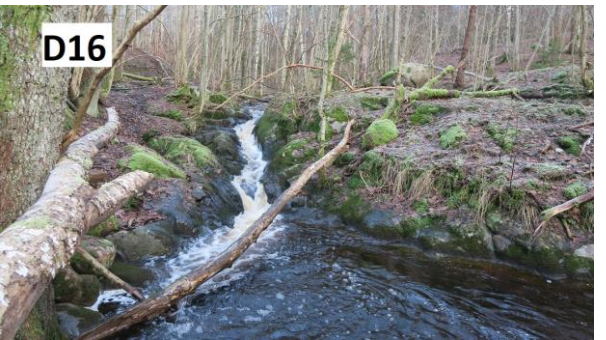
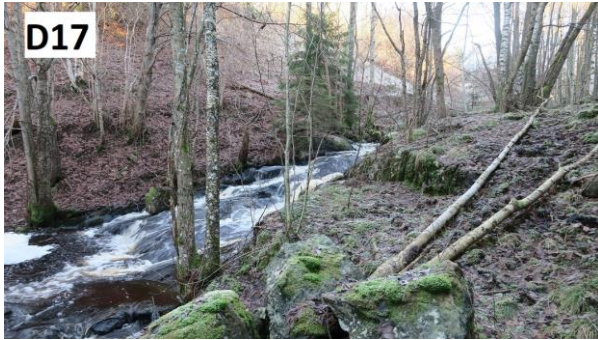
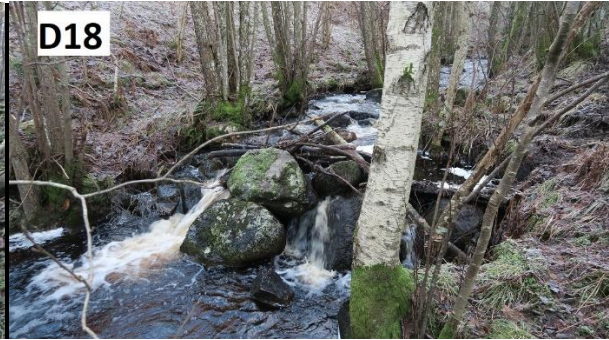
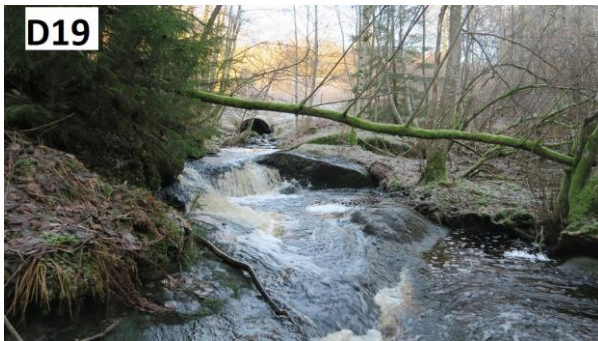
4.9.4. Bilder på vandringshindren

Generellt när det gäller bäverdämmen och risdämmen uppstår de av naturliga orsaker och utgångspunkten är därför att låta dem vara som de är. De bör dock hållas under uppsikt, då de skulle kunna komma att växa på i en sådan omfattning att de kommer att utgöra besvärliga vandringshinder eller orsaka andra typer av problem, såsom översvämningar. Tills vidare föreslås dock ingen åtgärd med dessa.

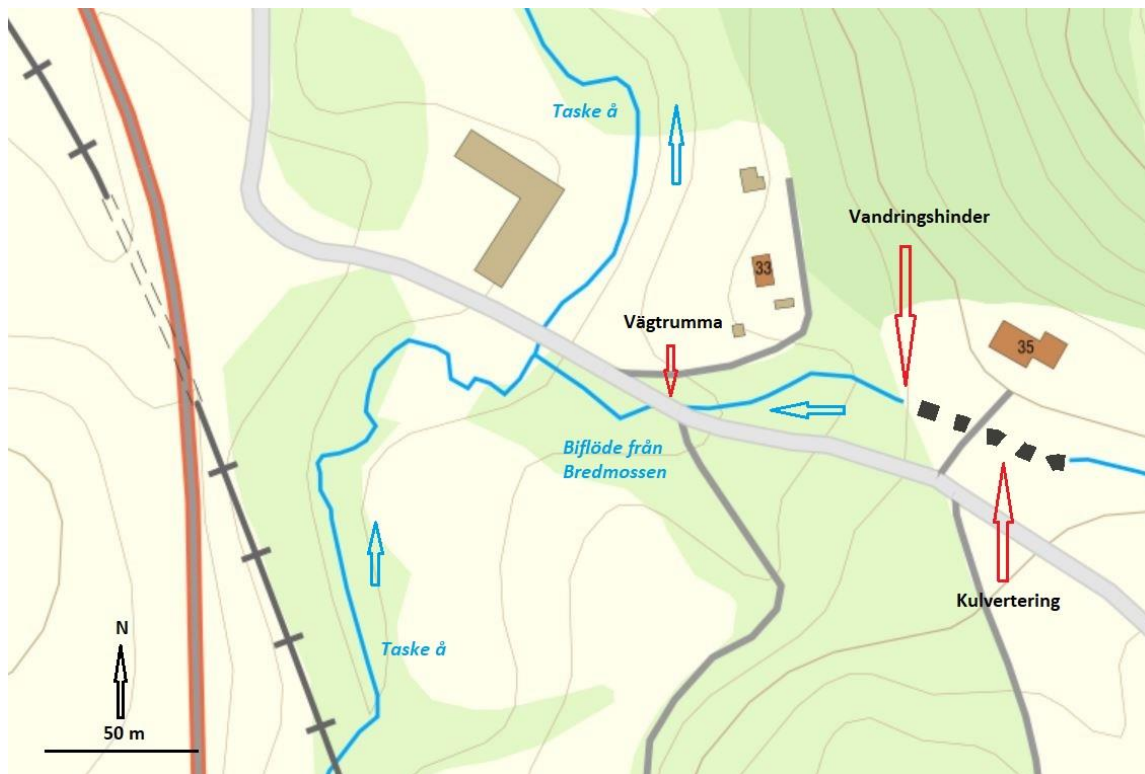
Karta 4. Bäck från Bredmossen.

Detta biflöde har sin upprinnelse i Bredmossen. Bäckens mynnar i Taske å vid Svinebacka på inventeringssträcka T9 (karta 4). Ett definitivt vandringshinder finns i vattendraget endast ca 130 meter uppströms sammanflödet med Taske å. Det definitiva vandringshindret består av en högt liggande kulvertering som mynnar vid en lodrät berghäll (bild 12). Vidare finns en vägtrumma under lokalvägen som leder mot Liane och Lianekasen (bild 13). Denna vägtrumma ligger för högt och med för hög lutning, men hindret bedöms vara passerbar för öring vid lämplig vattenförling. Sträckan från sammanflödet med Taske å och det definitiva vandringshindret är ca 130 meter. Sträckan har strömmande vattenhastighet över sten- och grusbotten, dvs lämpligt lek- och uppväxtområde för öring (bild 11).

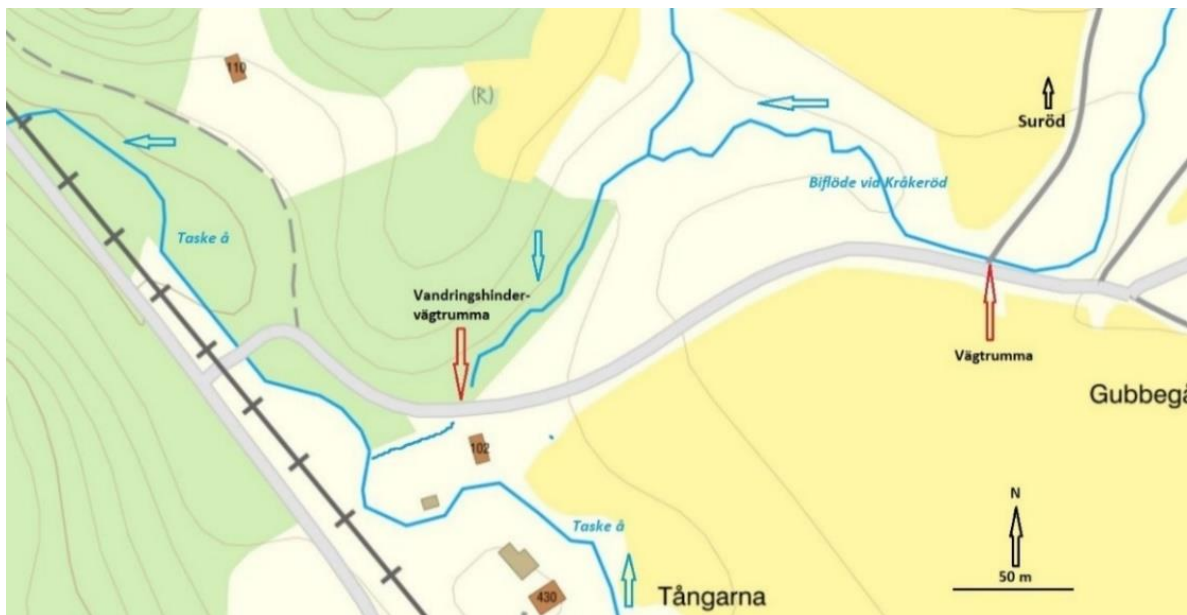
Karta 5. Bäck vid Kråkeröd.

Detta biflöde har sin upprinnelse i skogsområdena NO Kråkeröd samt i östra delen av Bredmossen (karta 1). Biflödet mynnar i Taske å vid Kråkeröd på karteringssträcka T18 (karta 5). Biflödet är inventerat från sammanflödet upp till vägtrumman under lokalvägen till Suröd, en sträcka på ca 350 meter. Bäckens är på den inventerade sträckan huvudsakligen strömmande över grus- och stenbotten, dvs en lämplig lek- och uppväxtbiotop för öring (bild 14). Sträckan är delvis rensad på större sten och block. Vägtrumman under lokalvägen vid Kråkeröd ca 20 meter från sammanflödet med Taske å utgör vandringshinder för fisk då den ligger för högt och med för hög lutning (bild 15). Hindret kan dock vara passerbart för öring vid lämpliga flöden, men bör undersökas närmare. Vägtrumman under lokalvägen mot Suröd ligger något för högt, men bedöms vara passerbar för öring.

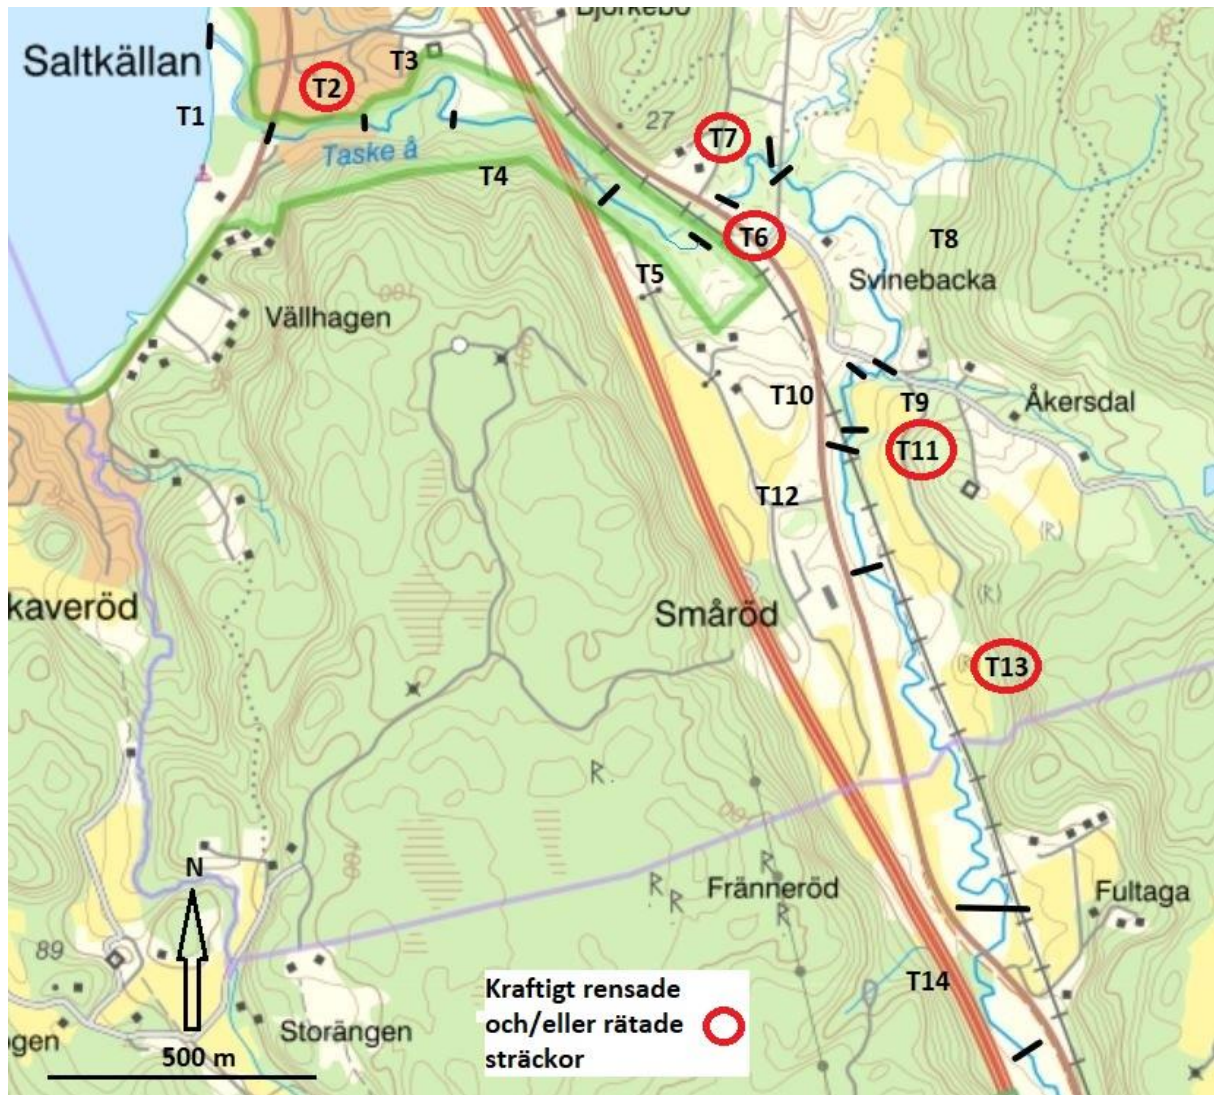
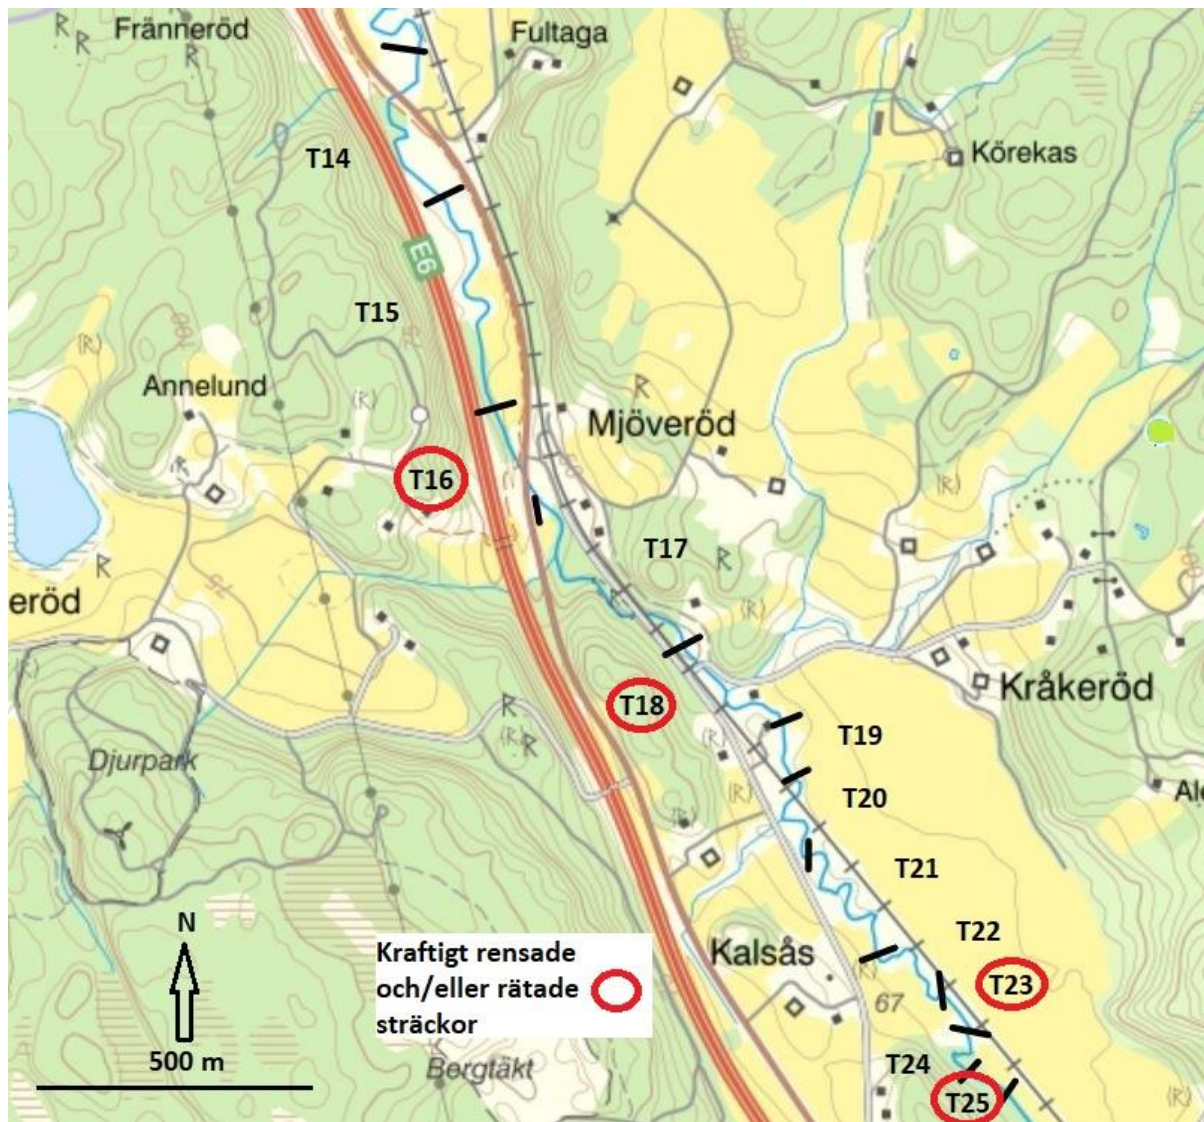
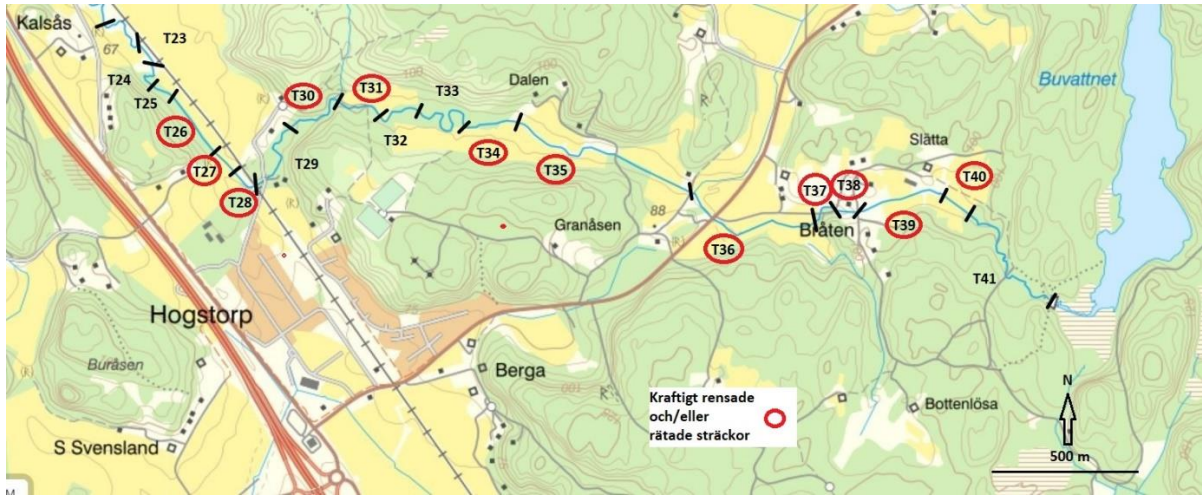
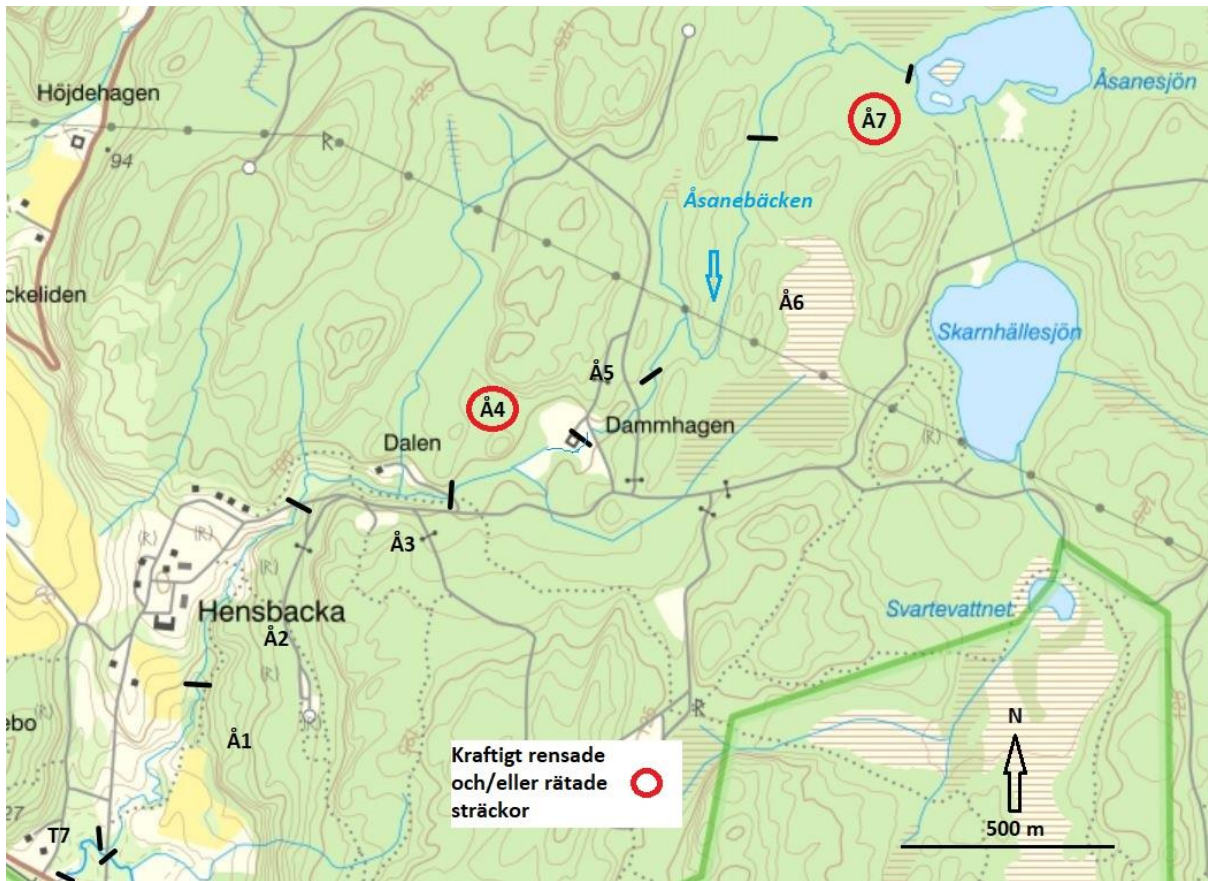
Kraftigt rensade och /eller rätade sträckor

Av åns totala längd (inkl. Åsanebäcken) på 14 km är ca 5,3 km kraftigt rensad eller rätad/omgrävd (ca 38 %). Ca 8,7 km (62 %) av sträckningen har bedömts vara mer försiktigt rensade. Spåren efter äldre rensningar kan dock också vara dolda och/eller överväxta. Stenar kan även ha fraktats bort för att användas till olika ändamål. Därför kan det finnas en viss osäkerhet i bedömningen avseende rensningar. Rensningar av vattendrag har oftast gjorts för att skapa odlingsmark och att underlätta för flottning. Det har dock inte framkommit några historiska uppgifter om att flottning utförts i Taske å, men det kan inte uteslutas. Även små vattendrag användes tidigare till flottning och den intilliggande Örekilsälven är en av Sveriges äldsta flottleder.

- Återstående vandringshinder åtgärdas i enlighet med kapitel 4.9.3.
- Vissa rensningar och rätningar bör återställas. Var rensningar och rätningar är utförda framgår av bilaga 3. Ett intressant område att börja med att återställa är strömsträckorna T30 och T31 norr om Hogstorp. Här har strömsträckorna tidigare rensats på större sten och block som lagts upp i strandkanterna (bild 5 och 6).
