Uppföljning av åtgärdade vägtrummor

Elfisken i
Åsanebäcken
Fällälven
Djupebäcken
2017

Gullmarns vattenråd

Rapportens datum: 2018-04-15

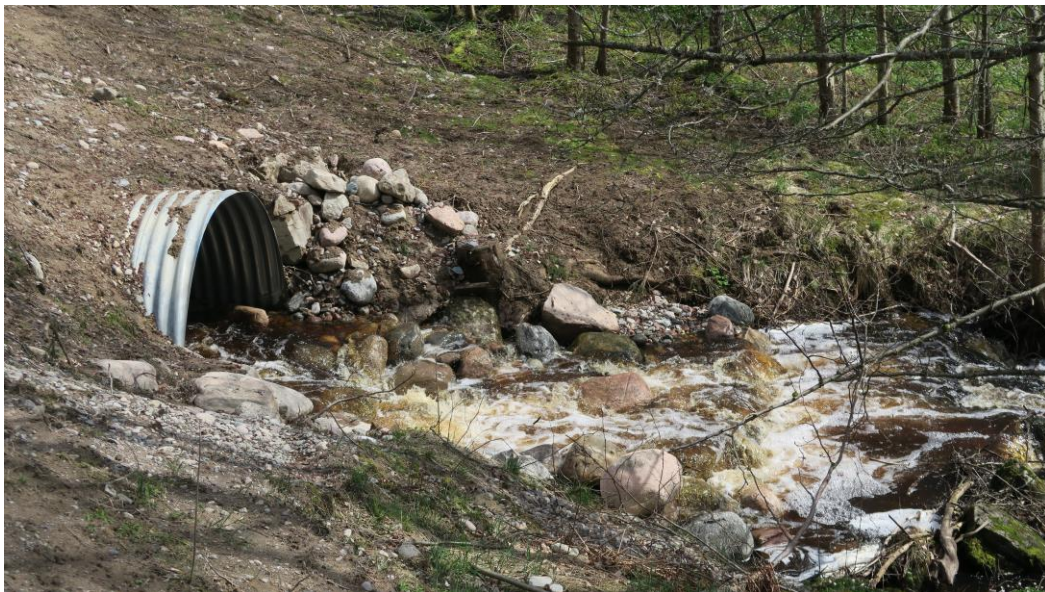
Omslagsbild: Vägtrumman i Åsanebäcken (Taske å) 2017, efter åtgärd

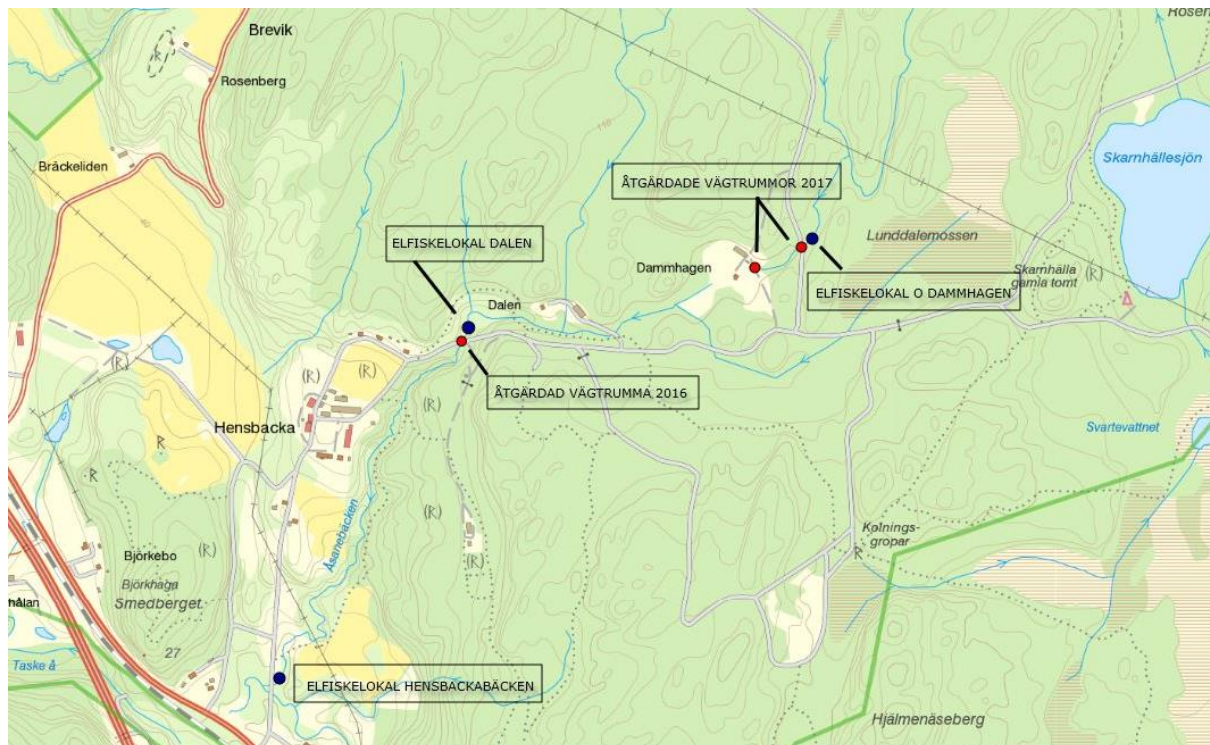
Karta 2. Elfiskelokaler i Åsanebäcken, samt vägtrummor som åtgärdats under 2016-2017.

Lokal *Dalen* är belägen omedelbart uppströms den vägtrumma som åtgärdades 2016. Denna trumma utgjorde tidigare ett mycket besvärligt vandringshinder. Lokal *O Dammhagen* är belägen uppströms samtliga åtgärdade vandringshinder i Åsanebäcken. Resultaten är nära nog identiska på de bägge lokalerna. Elfisket visar att öring förekommer och även reproducerar sig på bägge lokalerna. Inga andra arter än öring fångades, men det är värt att nämna att en ål observerades under bytet av vägtrumman vid Dalen 2016 och det är rimligt att anta att fler ålar förekommer i vattendraget.
