NÄSBÖNBÄCKEN OCH KALLEBÄCKEN

FISK och STORMUSSLOR

Dals Eds kommun

Rapportens beteckning	Näsbönbäcken och Kallebäcken- Fisk och stormusslor
Rapportens datum	2021-01-31
Projektets uppdragsgivare	Gullmarns vattenråd
Kontaktperson	Ulf Johannesson, ordförande
Postadress	Arctic Paper Munkedals AB, 455 81 Munkedal
Telefon	010- 451 7108
E-post	ulf.johannesson@arcticpaper.com
Ansvarig konsult/ utredare	Lars Thorsson, Milva AB, rapportansvarig
E-post	lars@milva.se
Telefon	0703-74 10 01
Underkonsult	Ann Bertilsson, Örnborg Kyrkander Biologi och Miljö AB
Foton	Lars Thorsson om inget annat anges
Bild förstasida	Näsbönbäcken 2018

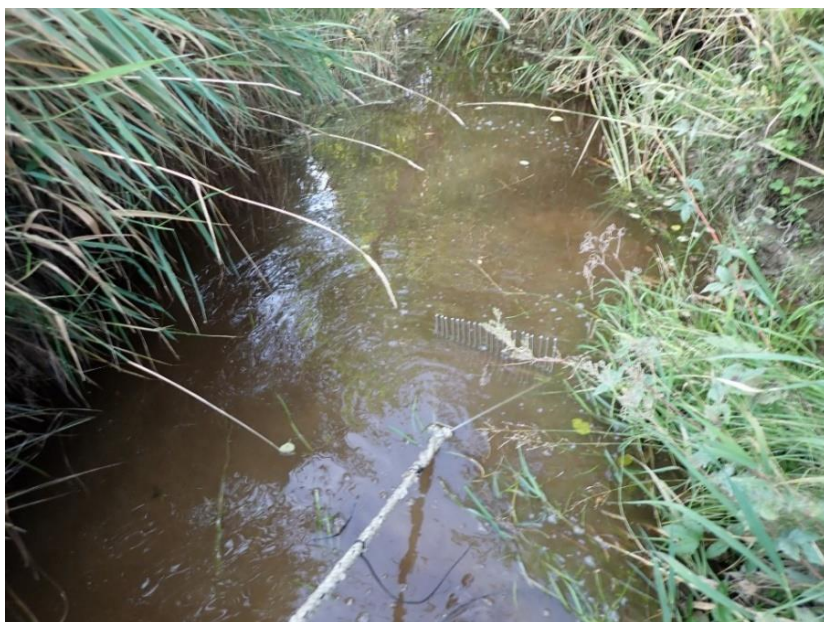
Bild 1. I delar av vattendraget finns djupare partier och/eller grumligare partier där inventering med lutherräfsa genomfördes. Grunda sträckor inventerades med vattenkikare. Foto Ann Bertilsson.

(grusvägen mellan Brunnberg och Gillanda). Vid tillslagen vadades en sträcka på 20 meter och botten undersöktes med hjälp av vattenkikare. Vid hög grumlighet eller djupare partier användes lutherräfsa med 5 - 10 kast fördelade längs lokalen (bild 1). Vid inventeringstillfället mötte Rune Pettersson upp i Näsbon för att visa den lokal som han tidigare noterat innehålla en bädd av musslor. Här gjordes en mer noggrann inventeringsinsats med både vattenkikare och lutherräfsa.

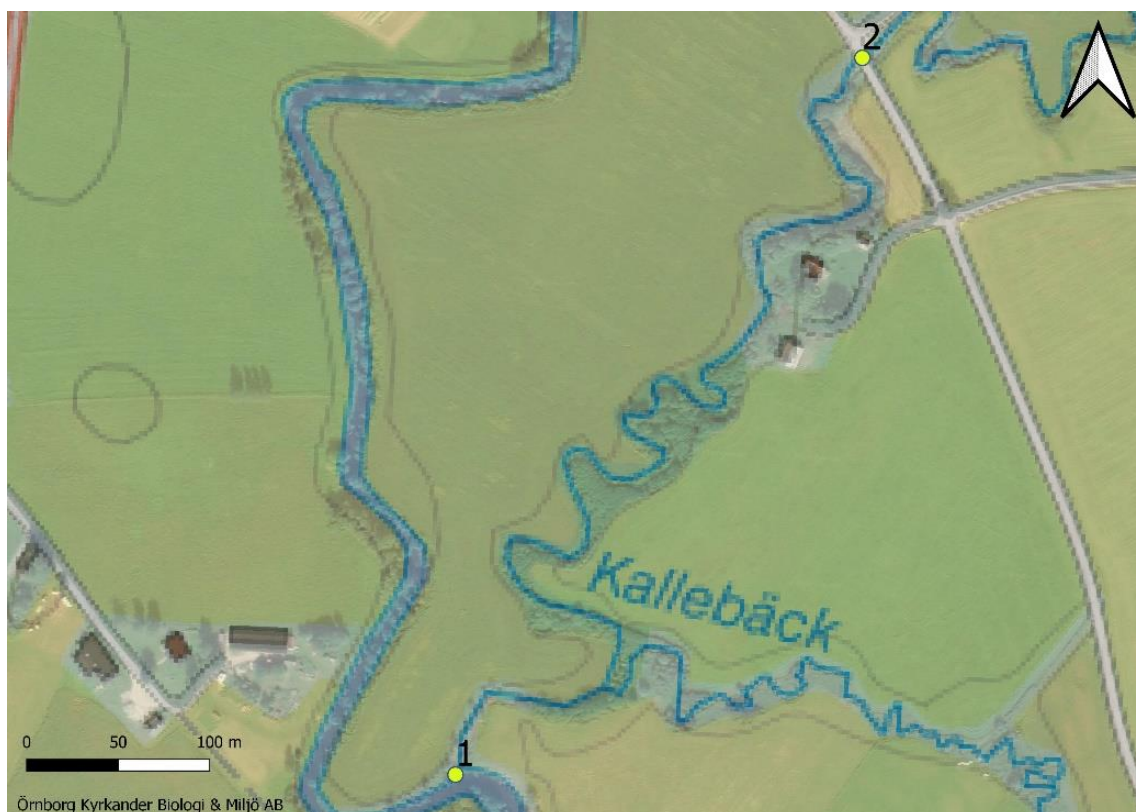
Karta 3. Hela sträckan undersöktes längs med Näsbönbäcken. Lokal 1 och 2 undersöktes med vattenkikare, 20 meter uppströms punkterna, främst efter skal. Lokal 2 undersöktes både uppströms, nedströms och i vägtrumman.

De sträckor i Näsbönbäcken som inventerades med vattenkikare och lutherräfsa redovisas på kartorna 3- 5. Utvalda lokaler inventerades på musslor från markerad punkt och 20 m uppströms. Inga musslor eller skal noterades i vattendraget.

Lokal 1- 7 i Näsbönbäcken inventerades med vattenkikare (karta 3- 4). Inga skal av musslor noterades i mynningen eller vid vägtrumman (lokal 1- 2). Vid dessa platser bedömdes det som störst chans att skall skulle kunna påträffas.

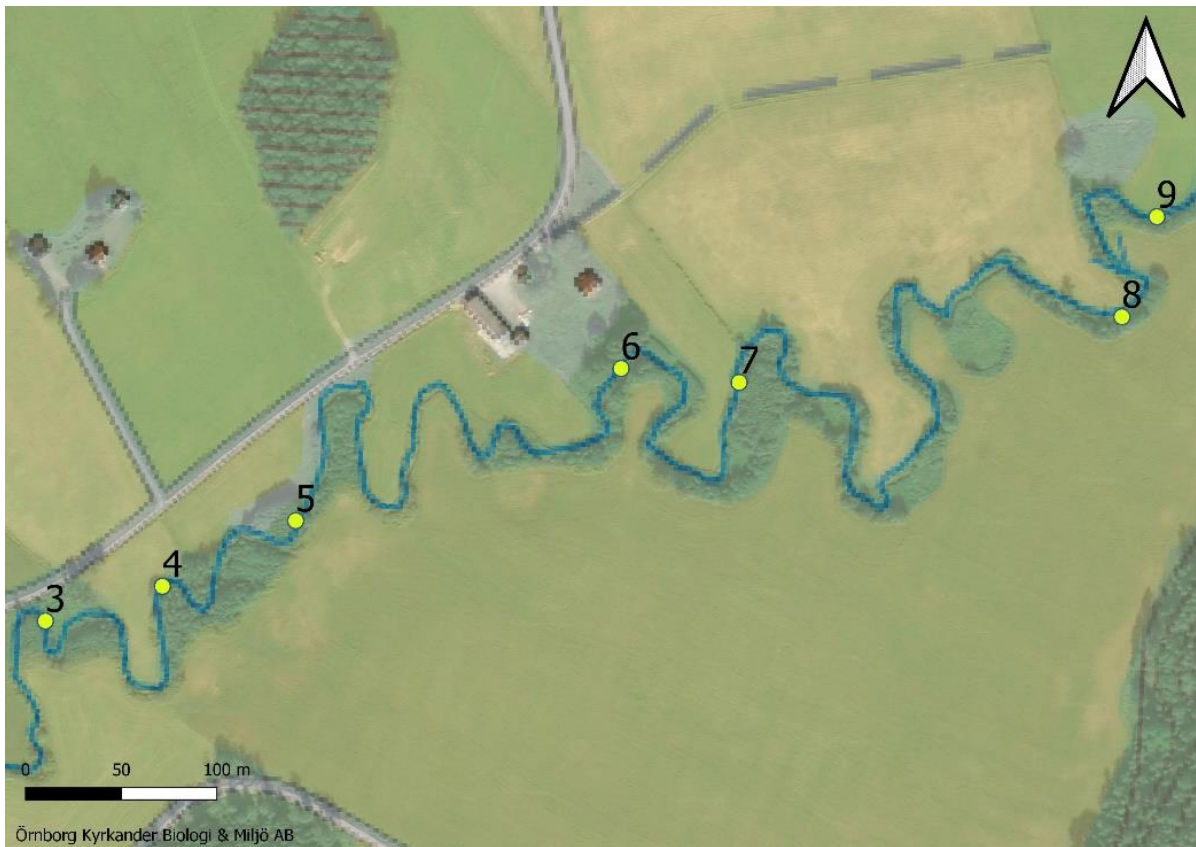
Karta 4. Lokal 3 – 7 undersöktes med vattenkikare medan lokal 8 - 9, som var djupare partier, inventerades med lutherräfsa.

Lokal 8 – 11 hade större djup och inventerades därför med lutherräfsa. Lokal 12 pekade Rune Pettersson ut som tidigare lokal för musslor. Strax uppströms lokalen finns ett källflöde. Bottensubstratet består främst av finsediment likväl som resterande sträcka nedströms. Lokalen kantas av berghäll på södra sidan. Norra sidan omges av jordbruksmark. Vattendjupet är cirka 0,5 meter och en djuphåla finns vid tillflödet som är cirka 1 meter djup (lokal 13). Tillflödet var vid inventeringstillfället uttorkat. Lokalen inventerades med vattenkikare, men vattnet var mycket grumligt. Inventeringen kompletterades därför med lutherräfsa.

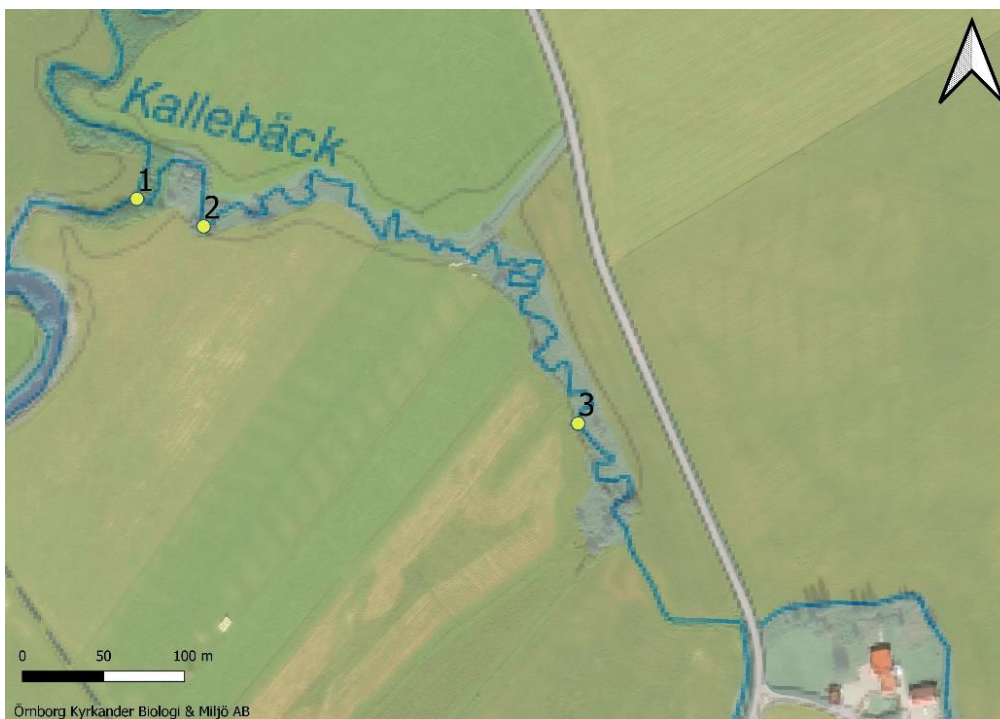
Karta 6. Hela sträckan i Kallebäcken från sammanflödet med Näsbönbäcken upp till grusvägen undersöktes. Vid lokal 1 – 3 gjordes fördjupad inventering med vattenkikare till ca 20 m uppströms punkterna.

Kallebäcken inventerades med vattenkikare. Hela sträckan var vegetationsrik, men med något mindre vegetation på de sträckor som omges av träd. Bottensubstratet består av finsediment. Längre uppströms i Kallebäcken mot grusvägen var vattendraget igenväxt och bedömdes inte som en lämplig biotop för flodpärlmussla. Karta 6.
