# **ARBETSPLAN FÖR RESTAURERING AV BIOTOPER I ÖREKILSÄLVEN, MUNKEDALS KOMMUN**

2010-12-22

Rapportens beteckning: Arbetsplan för restaurering av biotoper i Örekilsälven

# Arbetsplan för restaurering av biotoper i Örekilsälven mellan mynningen och Torps kraftverk.

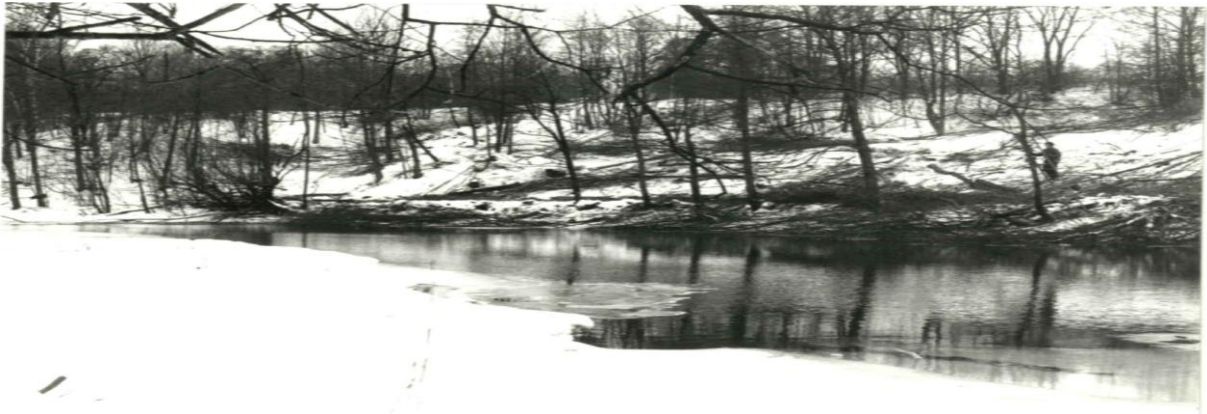
Bild 1. Före omgrävningen. Sträcka där Örekilsparken nu ligger

Vid förstärkningsåtgärderna flyttades älvfåran på en del av sin sträckning. Arbetet var avslutat i oktober 1986. Älvfåran förkortades samtidigt från 412 till 180 meter, dvs minskades med 230 meter.

Enligt uppgifter från vattendomen 1993, lades i den nya fåran 800 mm ordnad sprängsten, varav min 40 % var större än 400 mm, samt nålfiltad polyester duk.

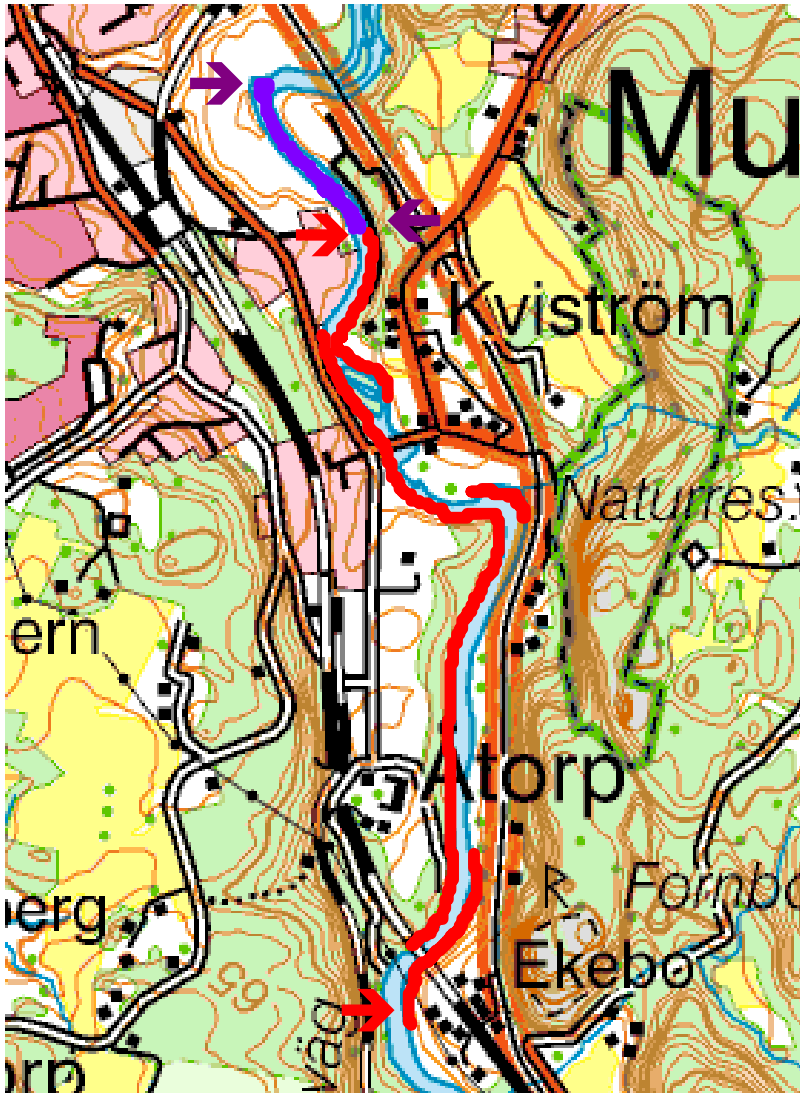
Karta 2. Omgrävning och erosionskydd. Omgrävd sträcka är markerad med lila färg och erosionskyddade stränder och botten är markerade med röd färg. © Lantmäteriet Gävle 2010. Medgivande I 2010/0684.

I de förstärkningsarbeten som utfördes 1993 lades erosionsskydd på stor del av sträckan från omgrävningen och ner till i höjd med järnvägsbron. Enligt vattendomen lades erosionsskydd ut på hela västra (högra) sidan ner till järnvägsbron (omfattande fastigheterna Övre torp 1:2, 1:5, 1:11, 1:19, 1:107 och samfälligheterna Övre Torp s 92-4 och Kviström s 297-3 och på östra (vänstra) sidan på fastigheterna Kviström 1:17 och samfälligheten s 297-3. Erosionsskydd lades på strandbrinkarna och 3 meter ut på varje sida på sträckan nedströms omgrävd sträcka ner till järnvägsbron. På huvuddelen av denna sträcka gjordes slänterna i lutningen 1:2. Erosionsskydden nedströms utfördes i stort sett på samma sätt som på den omgrävda sträckan.

I samband med att förstärkningsarbetena utfördes, anlades också en gångväg längs stranden. En del storsten lades också ut i älvfåran för att öka antalet ståndplatser för lax.

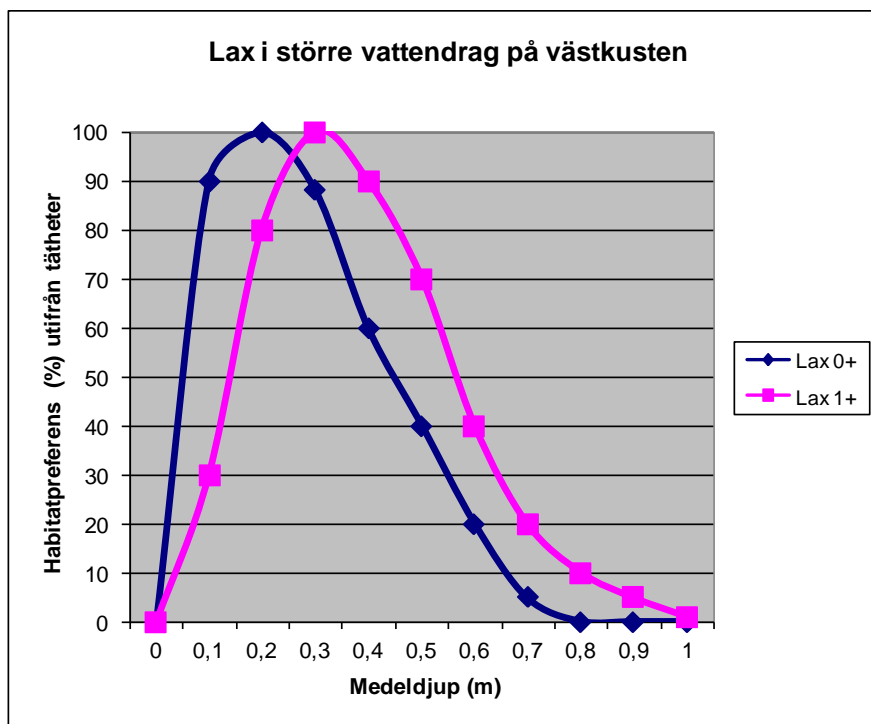
Fig 1. Diagram över tätheter av laxungar i förhållande till vattendjup (Erik Degerman 200712)

Lax och öringungar är starkt revirhävande och är beroende av skydd i form av sten i olika storlekar. De i särklass högsta tätheterna av laxungar finns på relativt grunda bottenar. Detta beror sannolikt på att ungarna står alldeles nära botten. Vid födosök måste de ofta lämna sin plats för att fånga föda, vilket de har betydligt lättare att göra i ett grundare område än i ett område med ett stort vattendjup. Det går helt enkelt åt för mycket energi för en liten laxunge att skaffa föda om reviret finns i ett för djupt område. Det är också så att större ungar tränger ut mindre ungar till sämre områden. Dessutom ökar laxungarnas utsatthet för predatorer ju längre tid de befinner sig utanför sitt revir. Lax och öring kan dock leka relativt djupt, men det viktiga är ju vilken överlevnad som uppnås. Vid en genomgång av data i Fiskeriverkets elfiskeregister för lax i större vattendrag på västkusten (Erik Degerman) visar det sig tydligt att optimum för antalet ensamriga laxungar per ytenhet ligger på ca 0,1-0,3 meters djup med mycket snabbt avtagande tätheter på djupare vatten. För tvåsomriga laxungar ligger motsvarande optimum på ca 0,2-0,4 meters djup. Motsvarande genomgång för öring har inte gjorts, men det är med stor sannolikhet så att öring föredrar något grundare vatten, då öringen är mer anpassad till något mindre vattendrag än vad laxen är.

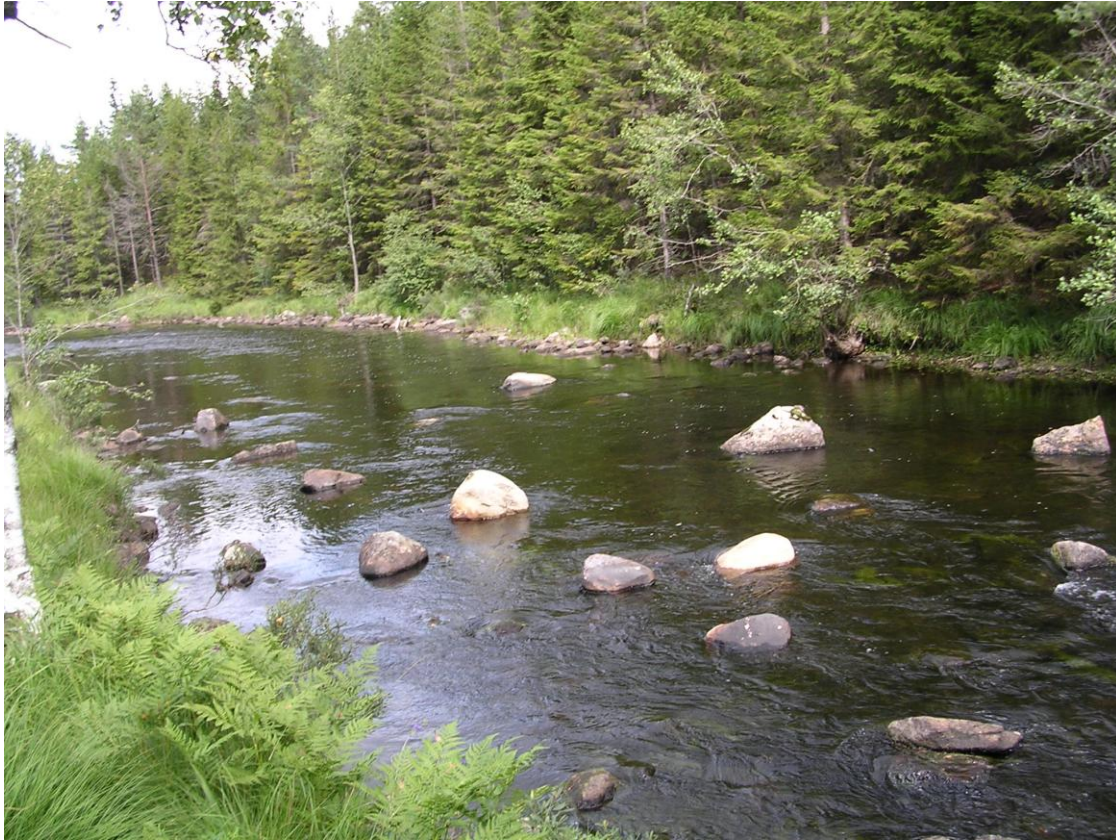
Bild 4. Kynneälv 2007. Exempel på åtgärdad flottled, notera var åtgärden upphört och blocken ligger kvar i strandbrinken. Notera även variationen i strömbilden.

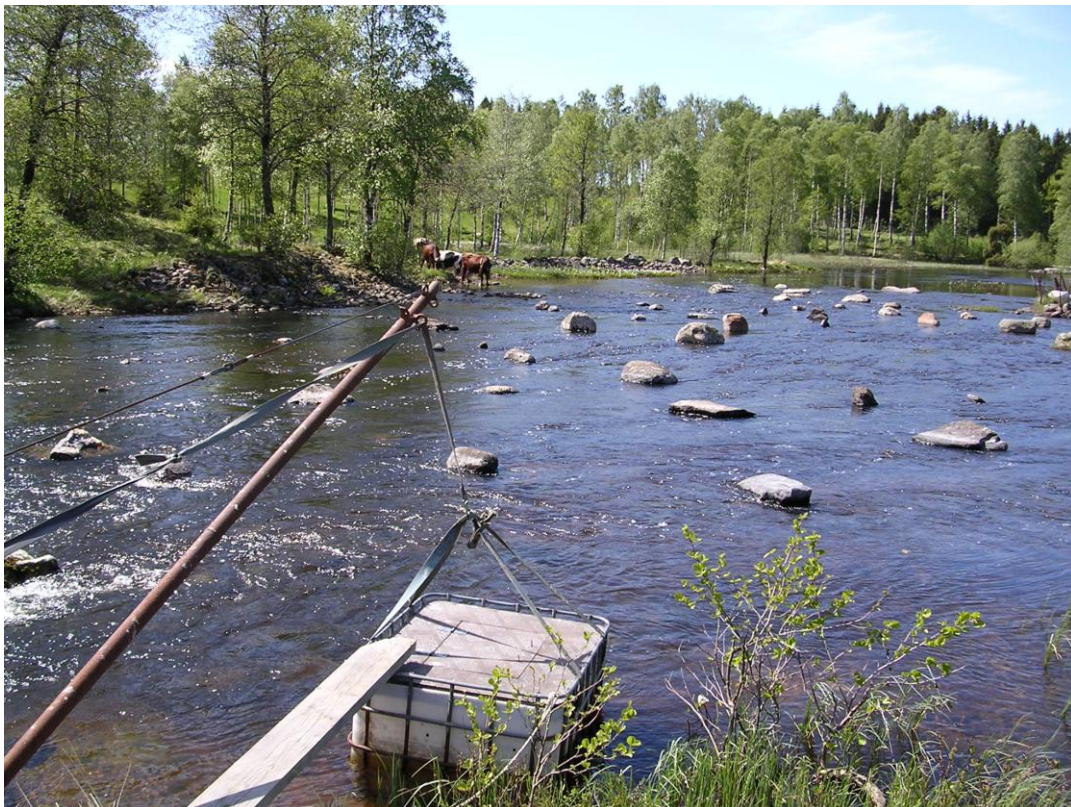
Bild 5. Kynneälv 2007. Exempel på åtgärdad flottled, notera den markanta skillnaden i strömbild där åtgärden upphört.

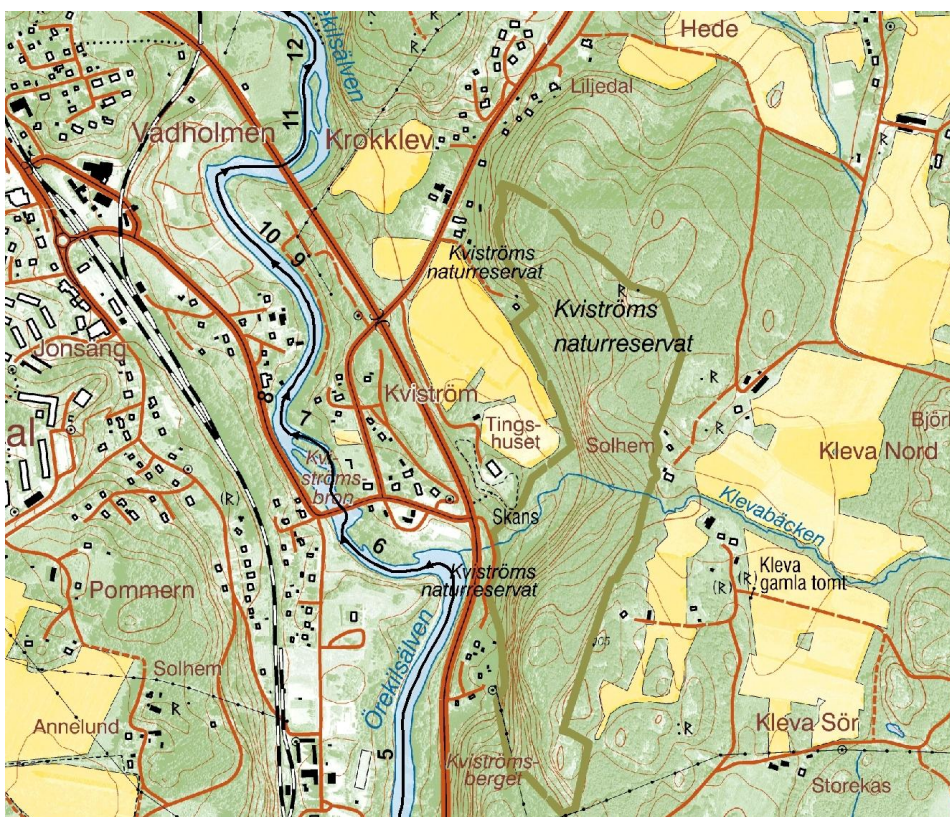
Karta 8. Sträckindelning, sträcka 5-12. Nedre gränsen för sträcka 5 går vid järnvägsbron (se karta 5).

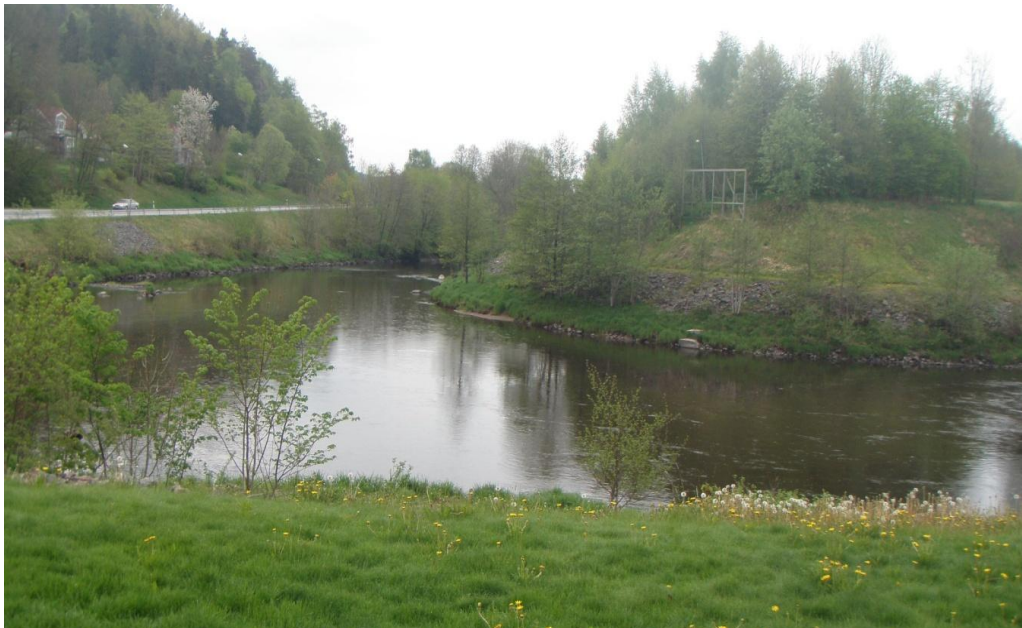
Bild 6 Delsträcka 5. Kviström. Notera erosionskydden och slänterna, samt att nytt älvmaterial avsatts nedanför erosionsmaterialet.

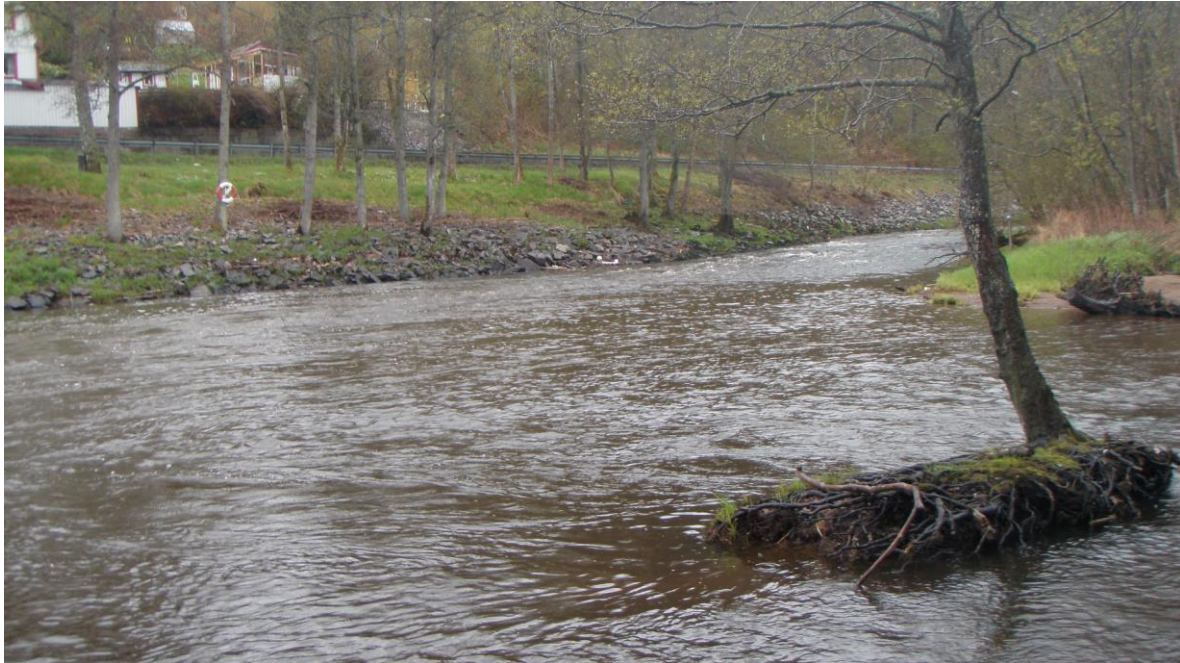
Bild 8. Delsträcka 7. Notera erosionsskydden i strandkanten.

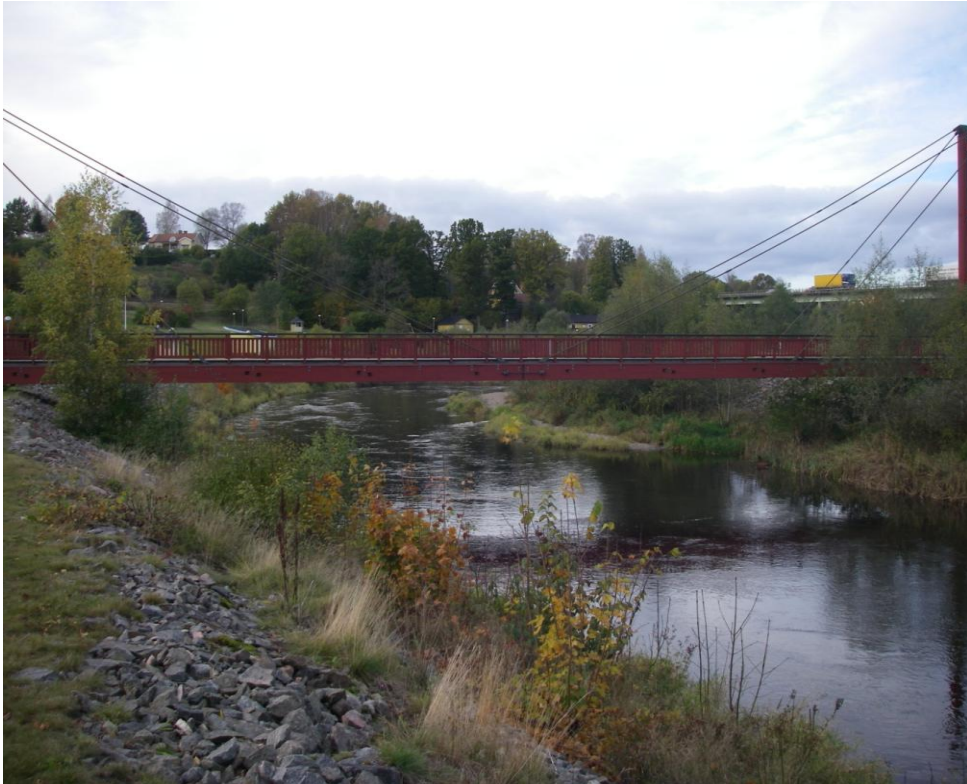
Bild 9. Delsträcka 9-10. Örekilsparken med gångbron. Notera erosionskydd.

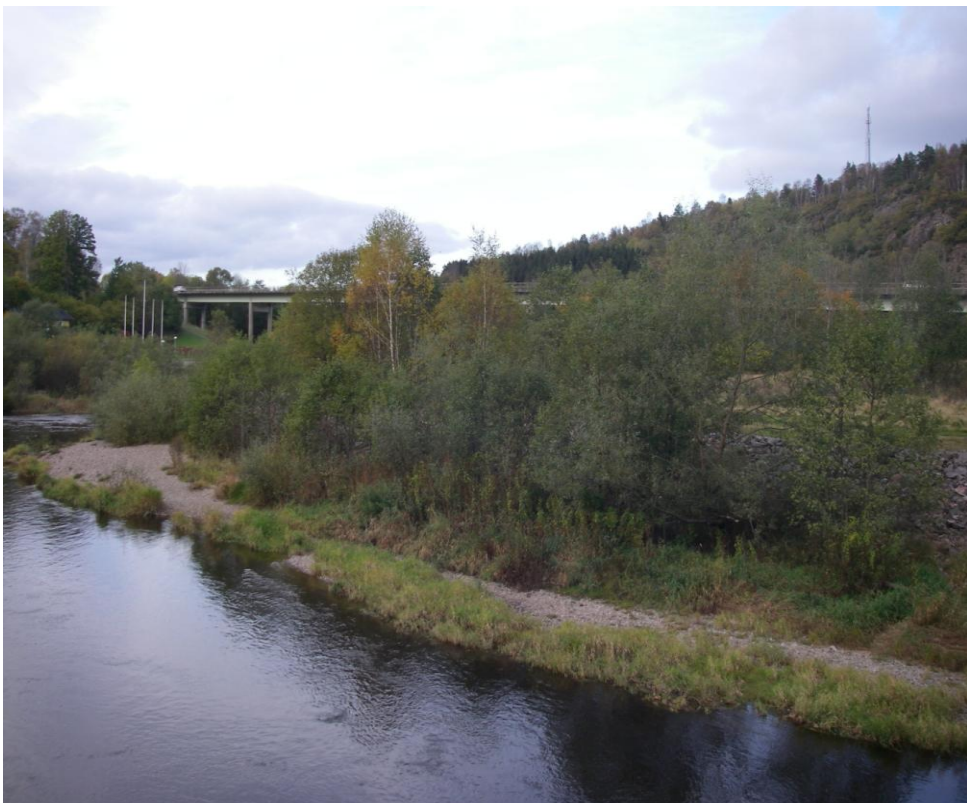
Bild 10. Delsträcka 9-10. Delvis självläkt erosionsskydd. Naturgrus har avsatts i innerkurvan

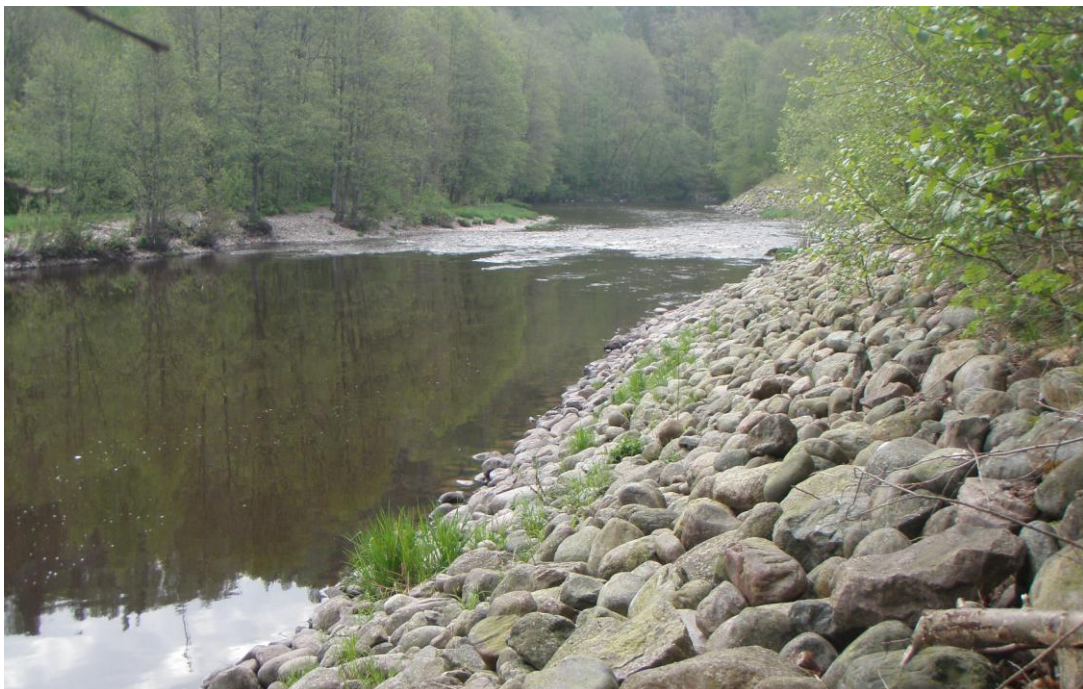
Bild 11. Delsträcka 13. Miljöbild och sentida erosions-skydd.

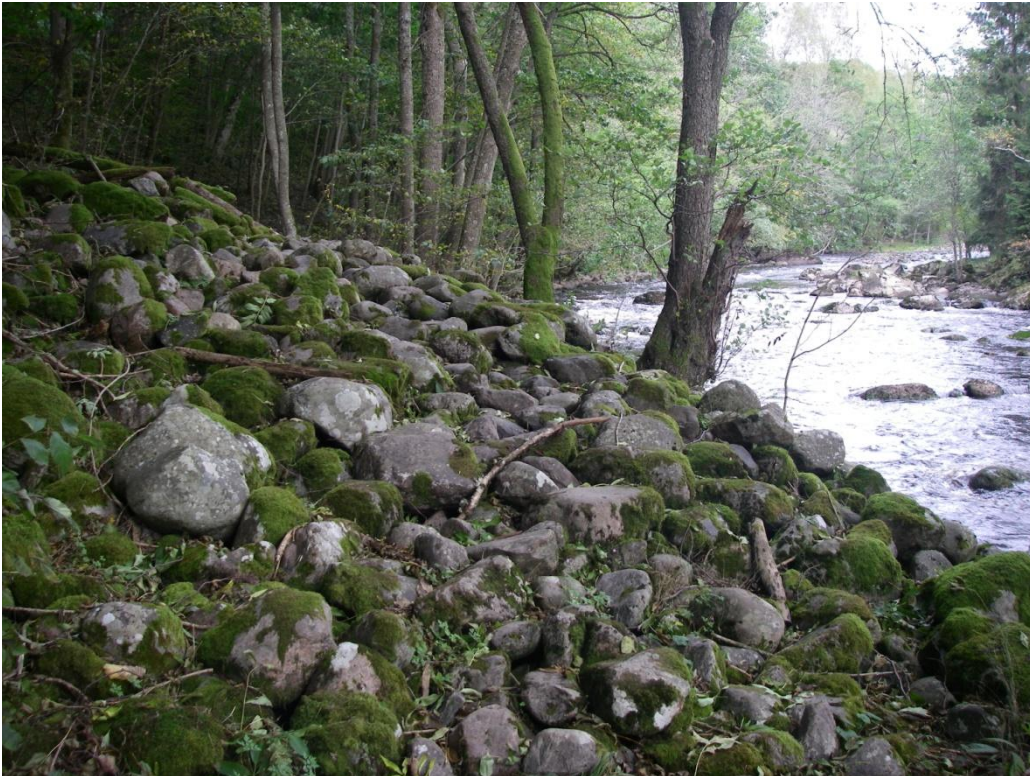
Bild 18. Delsträcka 29. Miljöbild. Lämningar av tidigare rensningar.

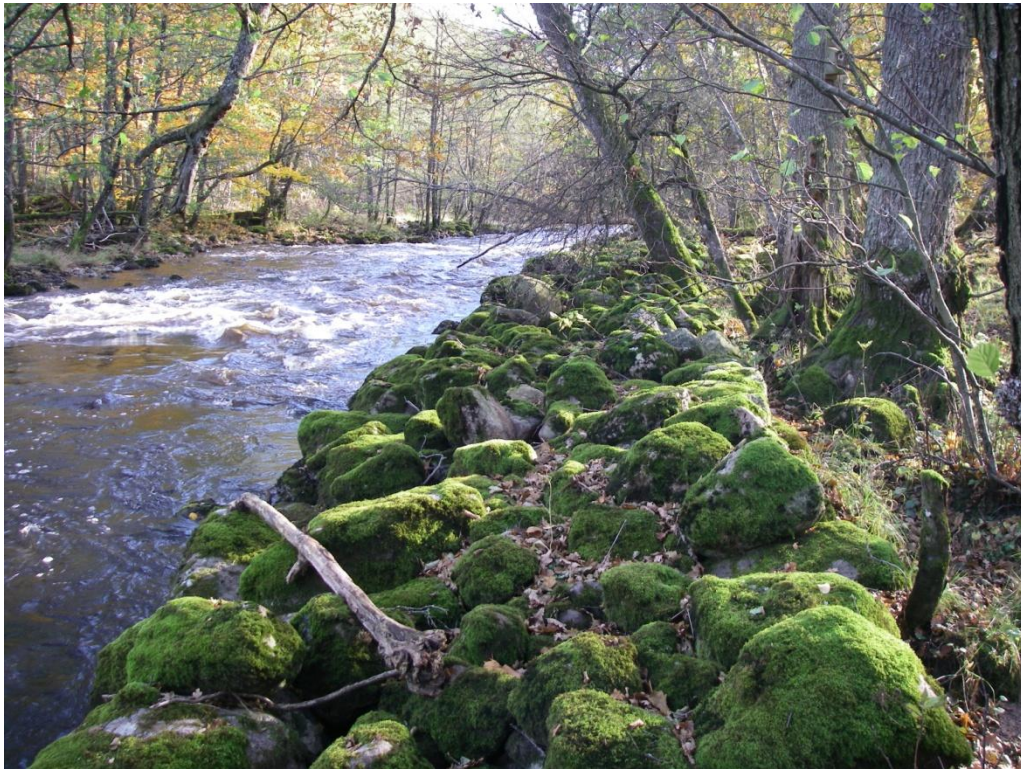
Bild 23. Delsträcka 43-44. Miljöbild nedströms Borgmästarbruket. Notera de kraftiga rensningarna
